**INFORME PERICIAL (Complementario):**

**CONSTATACIÓN Y EVALUACIÓN DEL  
DETERIORO PROGRESIVO EN EL  
AUDITORIO “RAMÓN CHUMAN ROJAS”**

Trujillo, 7 de agosto de 2026.

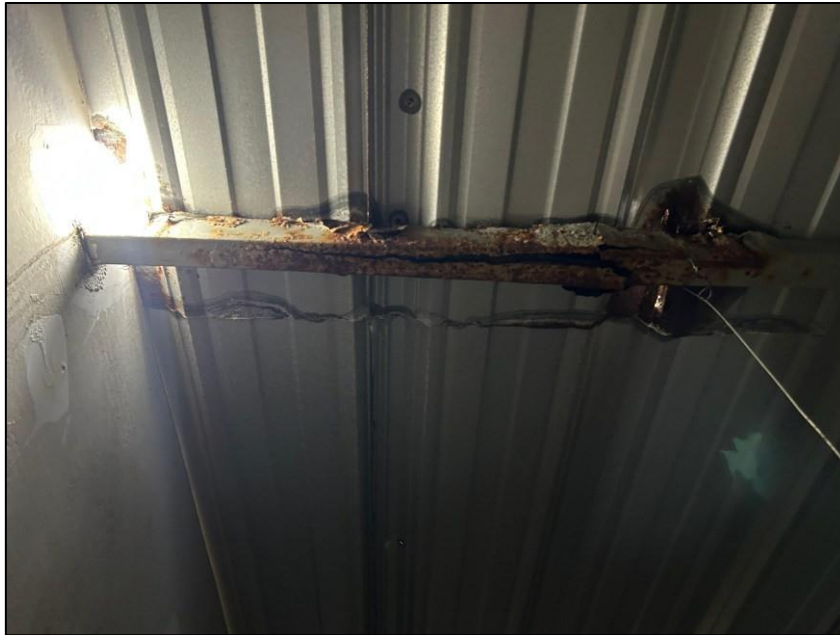
Imagen N° 1: Se muestra el avance del daño en la cobertura liviana metálica tipo TR4 y la viga metálica de soporte.

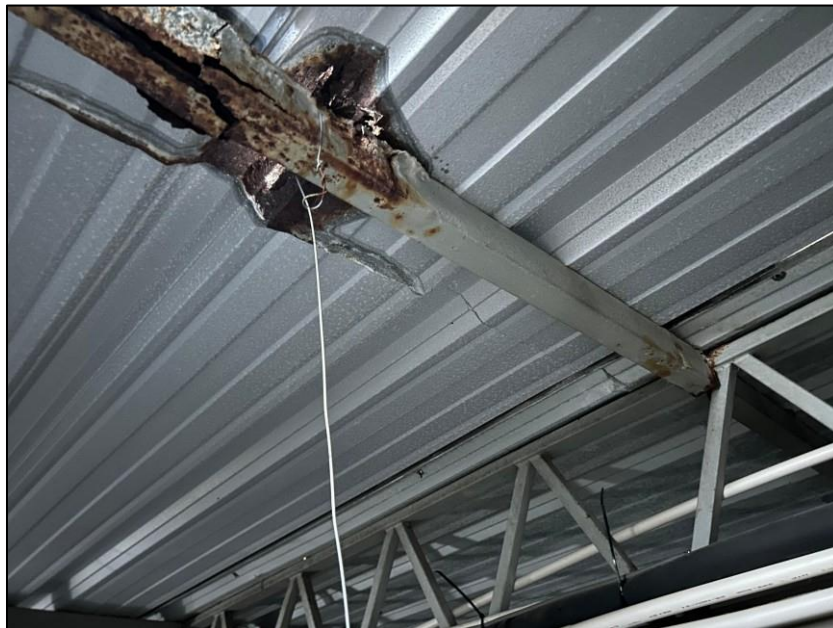
Imagen N° 2: Se muestra el avance del daño en la cobertura liviana metálica tipo TR4 y la viga metálica de soporte.

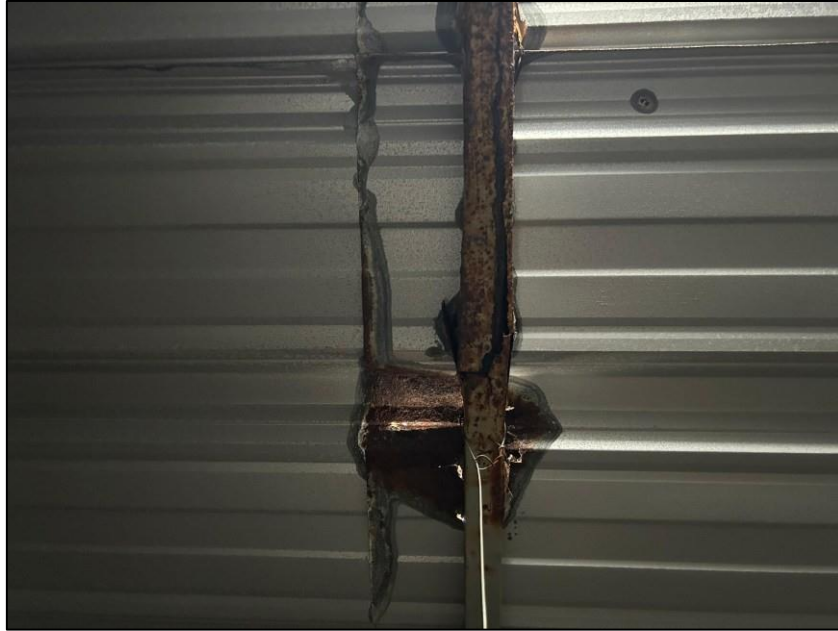
Imagen N° 3: Se muestra el avance del daño en la cobertura liviana metálica tipo TR4 y la viga metálica de soporte.

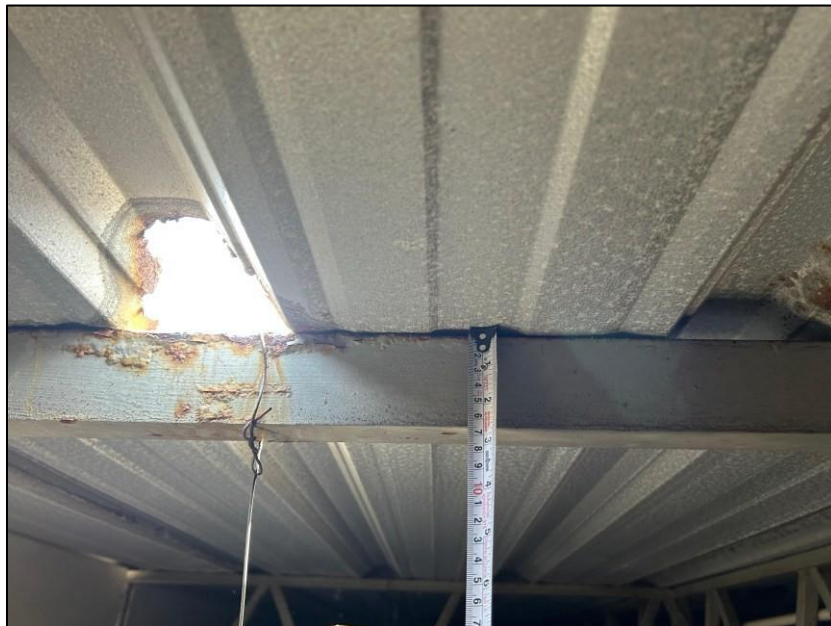
Imagen N° 4: Se muestra el avance del daño en la cobertura liviana metálica tipo TR4 y la viga metálica de soporte.

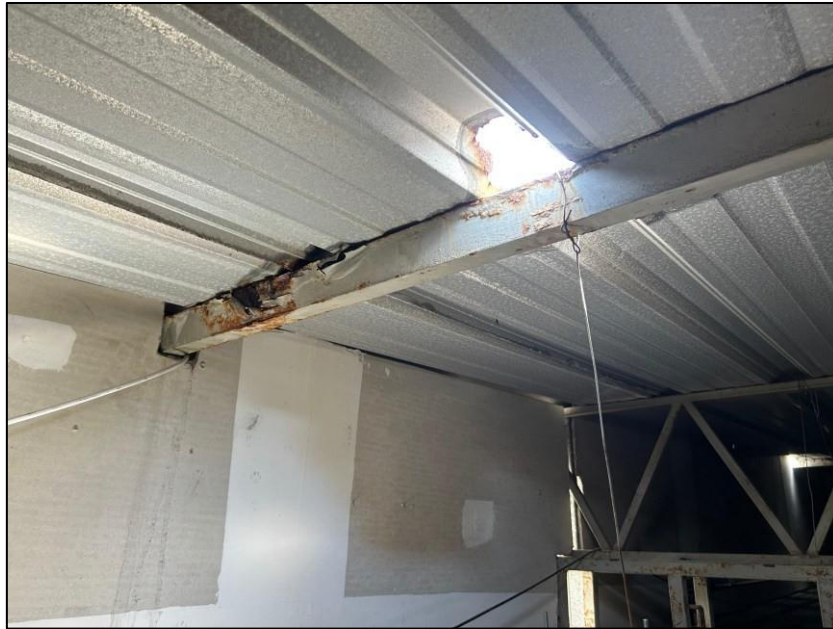
Imagen N° 5: Se muestra el avance del daño en la cobertura liviana metálica tipo TR4 y la viga metálica de soporte.

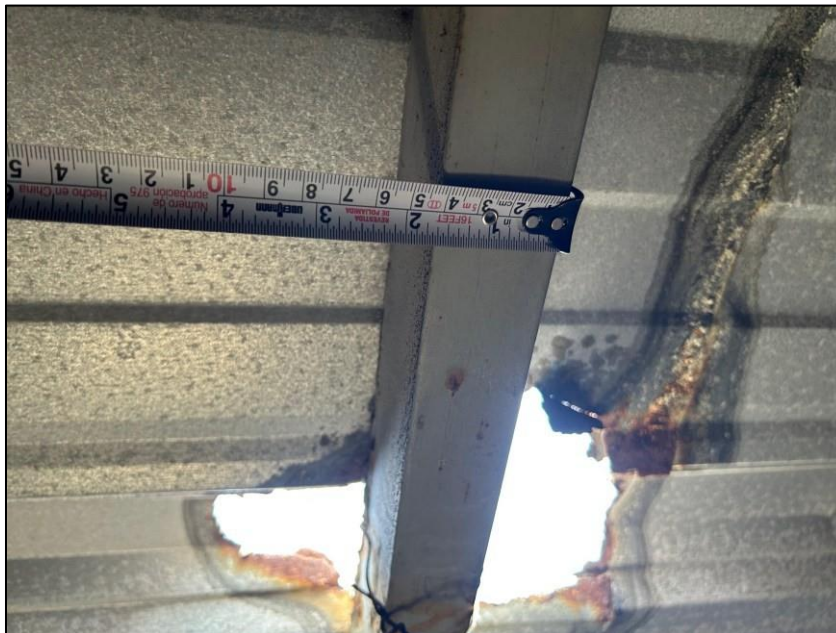
Imagen N° 6: Se muestra el avance del daño en la cobertura liviana metálica tipo TR4 y la viga metálica de soporte.

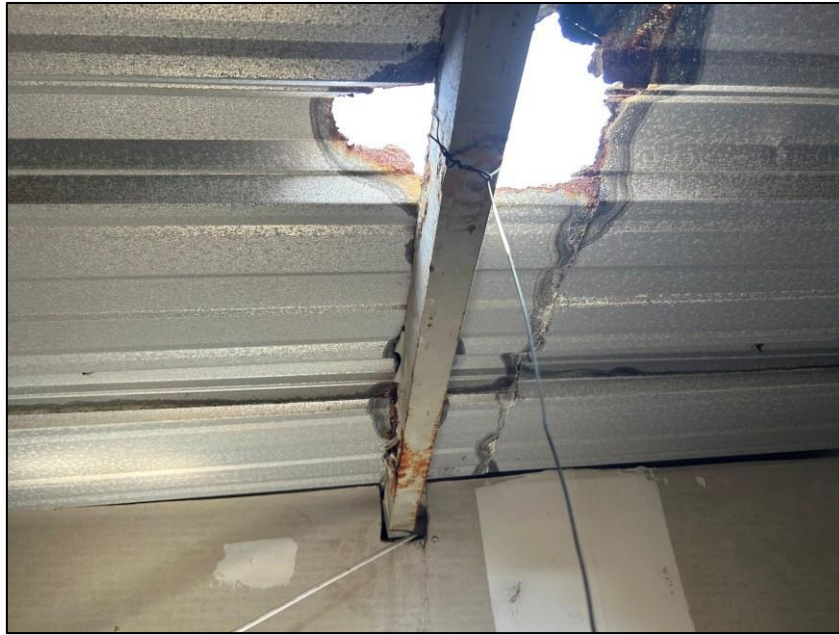
Imagen N° 7: Se muestra el daño en la cobertura liviana metálica tipo TR4 y la viga metálica de soporte.

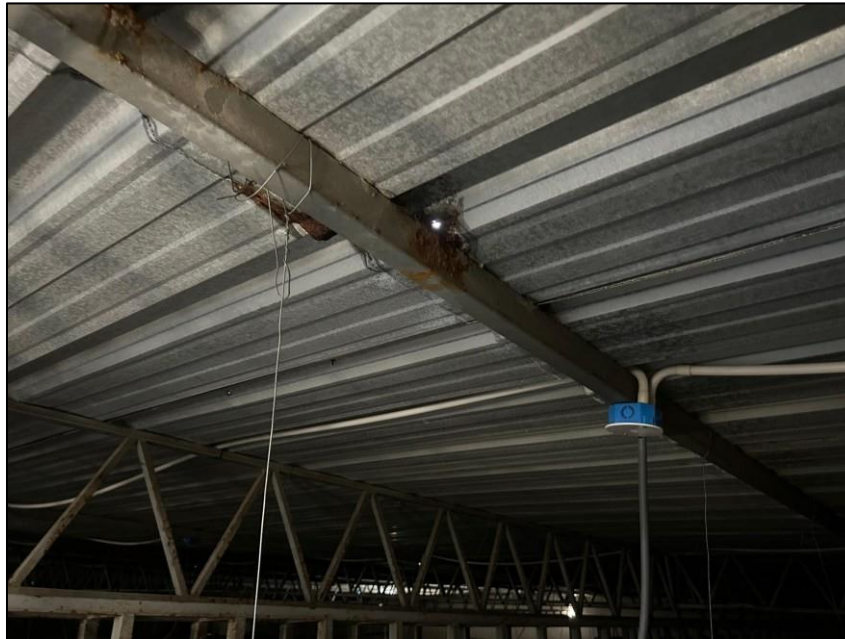
Imagen N° 8: Se muestra el avance del daño en la cobertura liviana metálica tipo TR4 y la viga metálica de soporte.

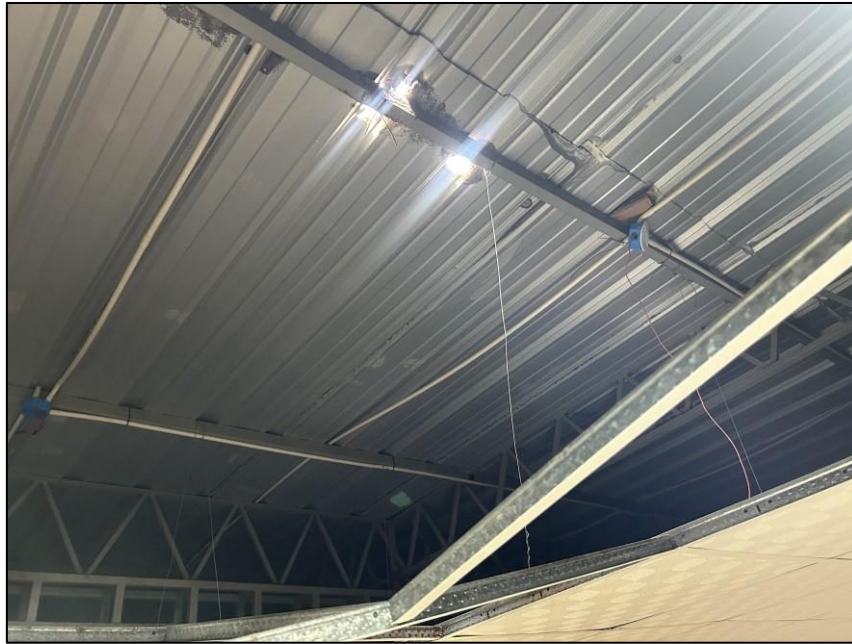
Imagen N° 9: Se muestra el avance del daño en la cobertura liviana metálica tipo TR4 y la viga metálica de soporte.

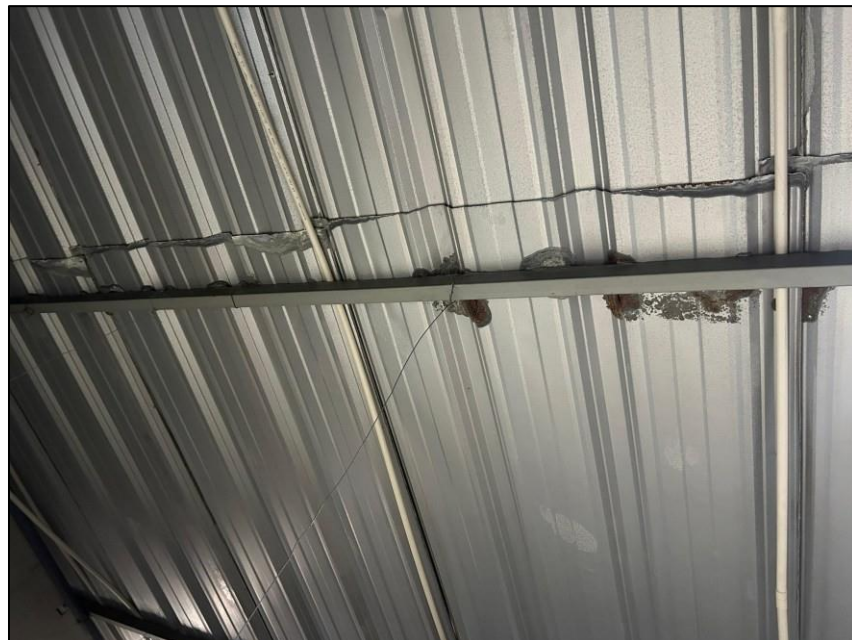
Imagen N° 10: Se muestra el avance del daño en la cobertura liviana metálica tipo TR4 y la viga metálica de soporte.

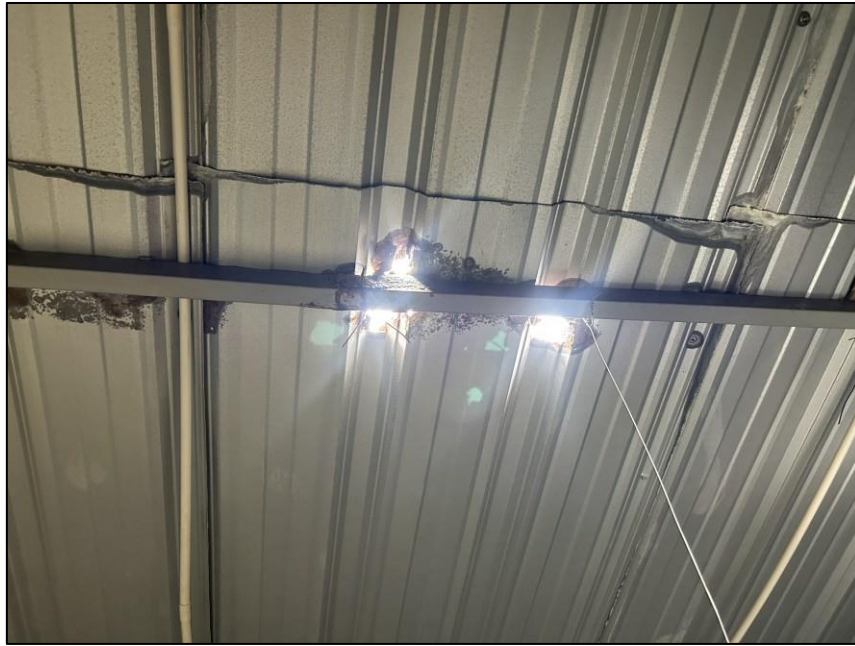
Imagen N° 11: Se muestra el avance del daño en la cobertura liviana metálica tipo TR4 y la viga metálica de soporte.

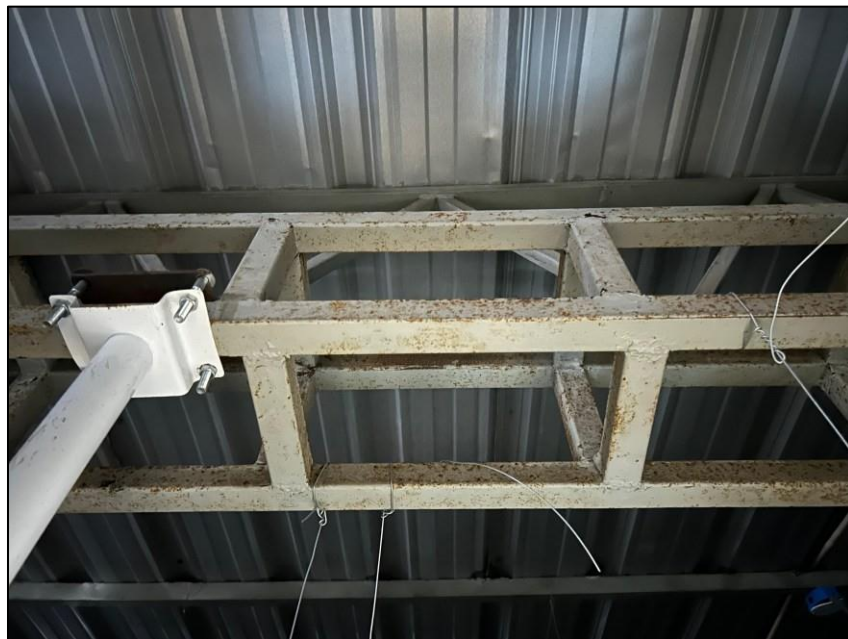
Imagen N° 12: Se muestra el avance del óxido generalizado en las vigas metálicas.

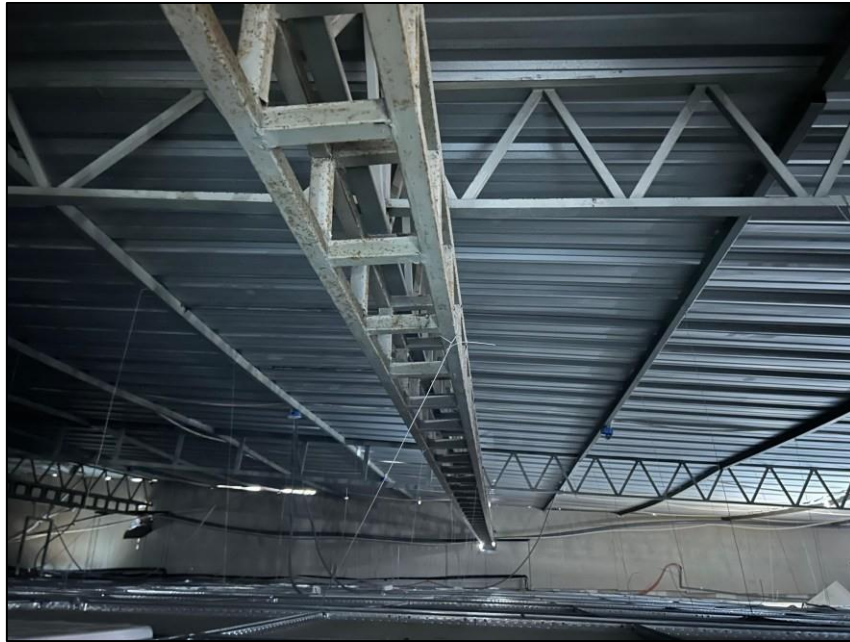
Imagen N° 13: Se muestra el avance del óxido generalizado en las vigas metálicas, cerchas y correas metálicas.

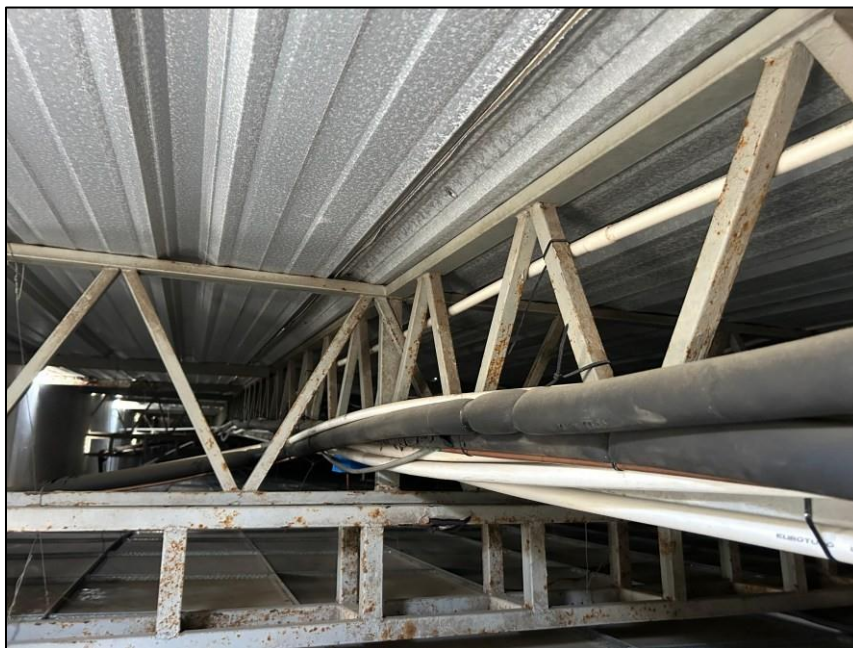
Imagen N° 14: Se muestra el avance del óxido generalizado en las vigas metálicas, cerchas y correas metálicas.

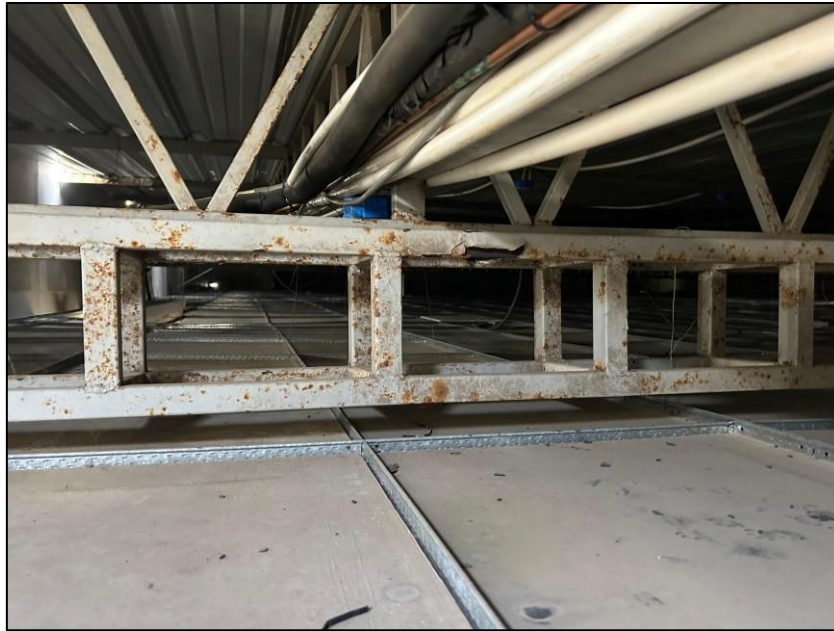
Imagen N° 15: Se muestra el avance del óxido generalizado en las vigas metálicas, cerchas metálicas.

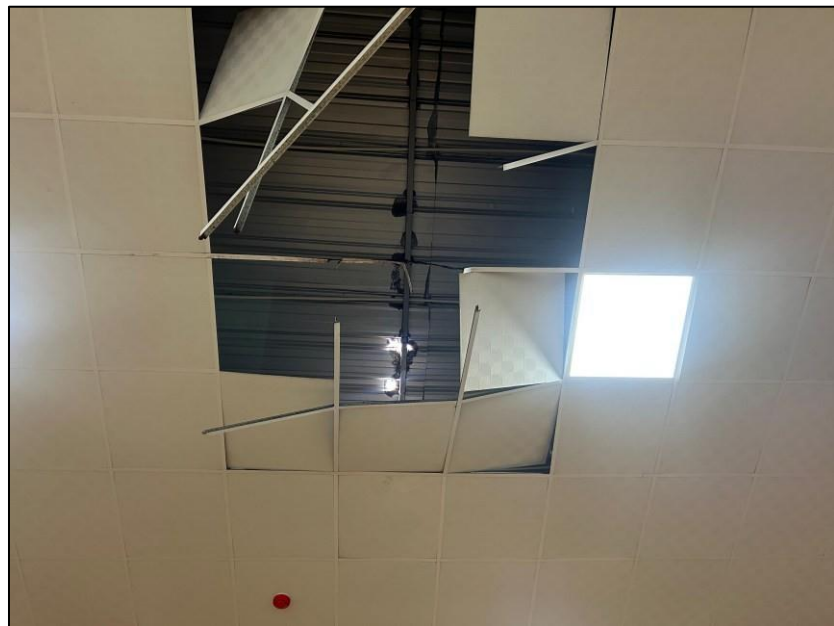
Imagen N° 16: Al descubrir las baldosas, se observa un nuevo punto crítico de afectación en la zona de cielorraso-cobertura liviana metálica. *(esta zona dañada se evidenció con el retiro del cielorraso)*

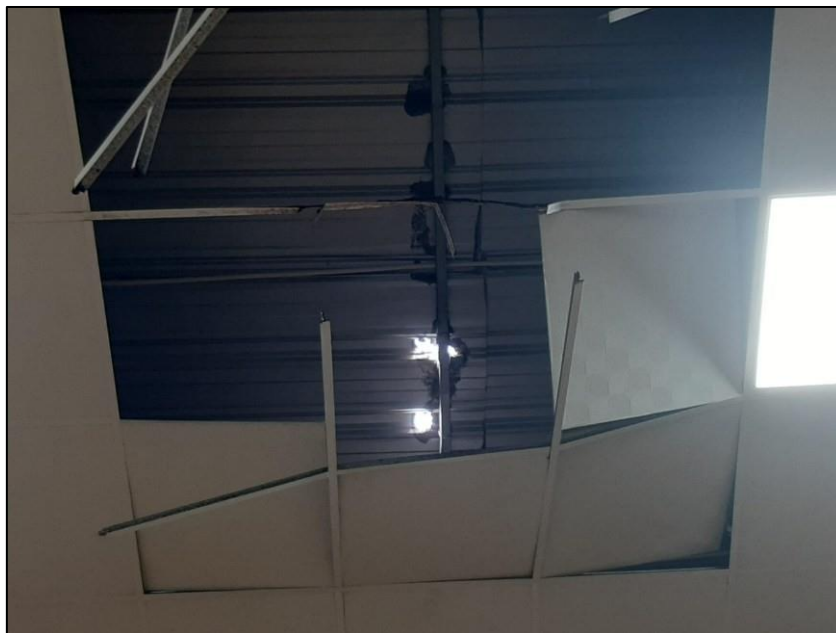
Imagen N° 17: Se observa un nuevo punto crítico de afectación en la zona de cielorraso-cobertura liviana metálica. *(esta zona dañada se evidenció con el retiro del cielorraso)*

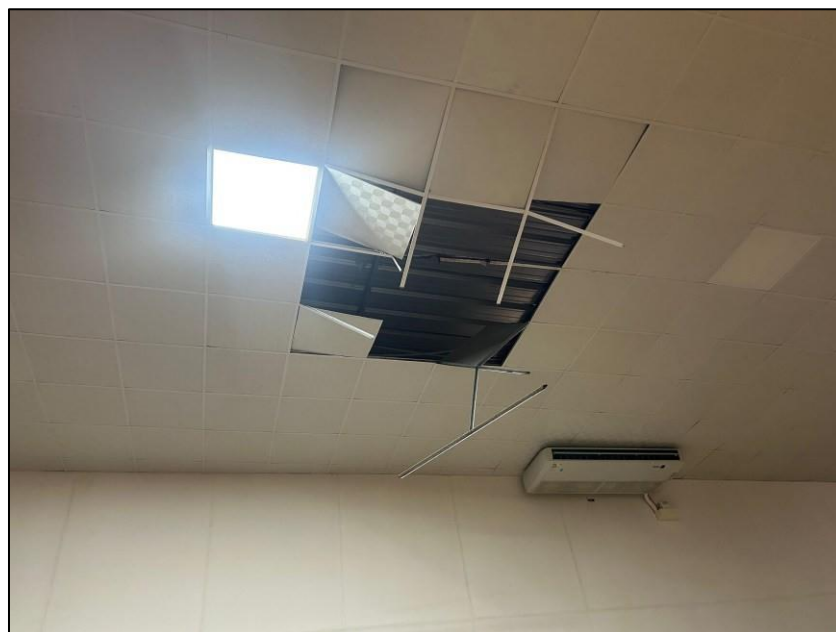
Imagen N° 18: Se observa un nuevo punto crítico de afectación en la zona de cielorraso-cobertura liviana metálica. *(esta zona dañada se evidenció con el retiro del cielorraso)*

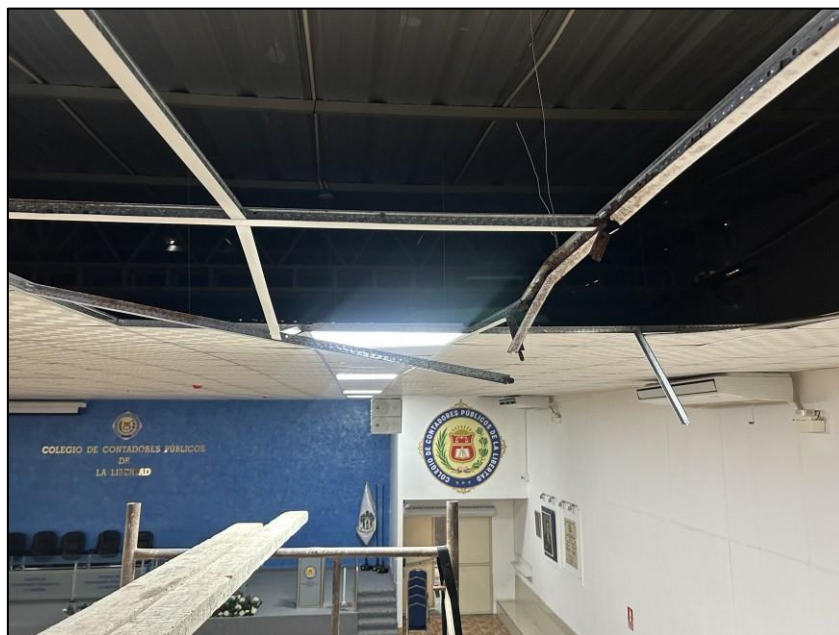
Imagen N° 19: Se observa el deterioro de los soportes metálicos que componen el sistema suspendido en donde se apoya el cielorraso (baldosas). *Esta zona dañada se evidenció con el retiro del cielorraso.*

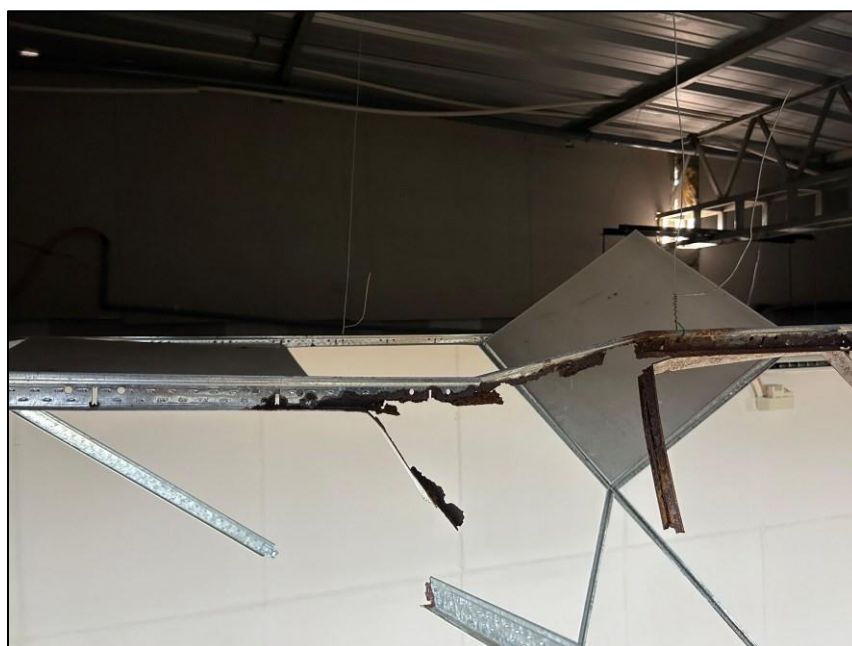
Imagen N° 20: Se observa el deterioro de los soportes metálicos que componen el sistema suspendido en donde se apoya el cielorraso (baldosas). *Esta zona dañada se evidenció con el retiro del cielorraso.*

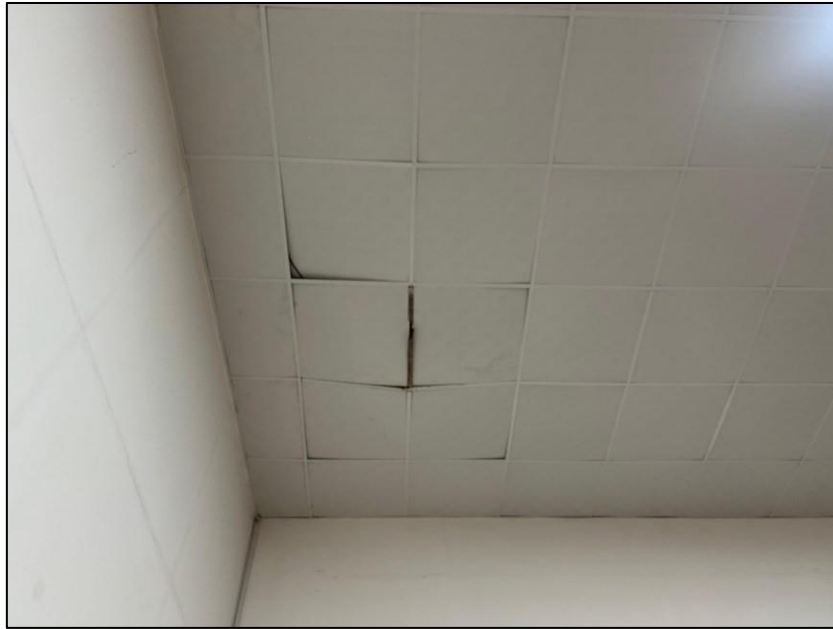
Imagen N° 21: Se muestra evidente daño progresivo comparado a la anterior inspección in situ.

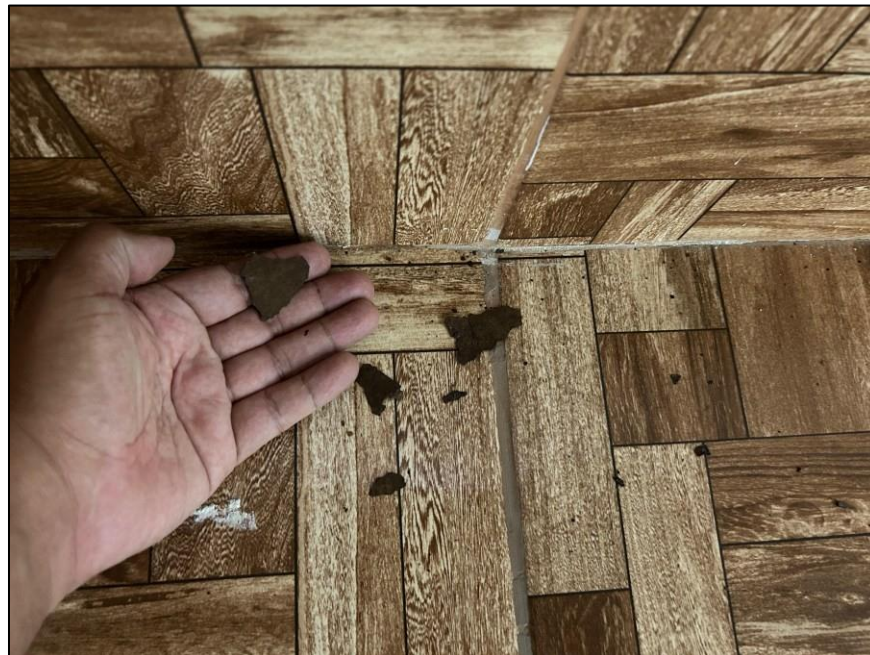
Imagen N° 22: Evidencia (caída vertical continua y progresiva) debido al efecto de la corrosión.

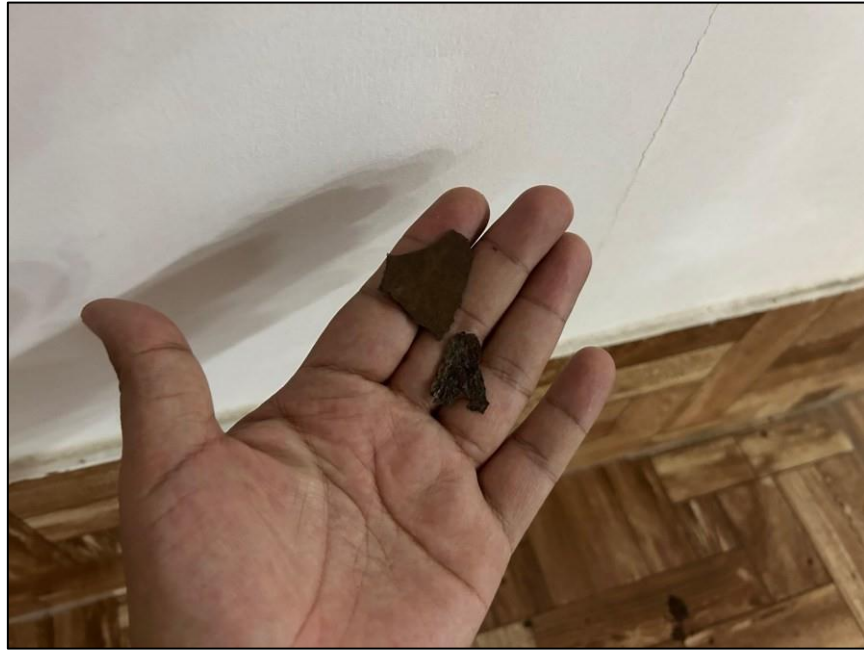
Imagen N° 23: Evidencia (caída vertical continua y progresiva) debido al efecto de la corrosión.

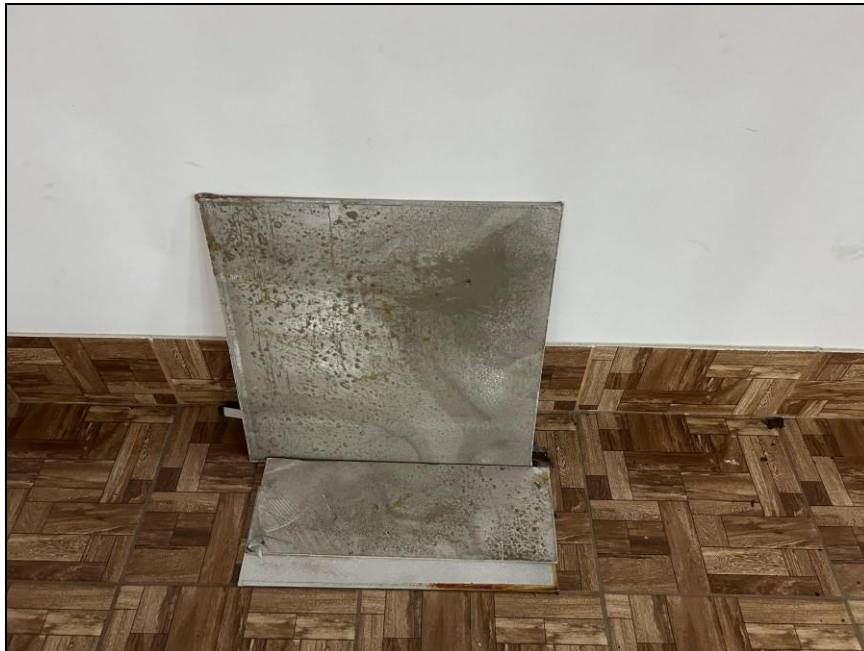
Imagen N° 24: Caída de baldosas desde el cielorraso.
