**INFORME DE HITO DE CONTROL  
N° 084-2025-OCI/5342-SCC**

**“MEJORAMIENTO DEL SERVICIO DE AGUA PARA  
RIEGO MEDIANTE RESERVORIOS Y QOCHAS EN EL  
ÁMBITO DE LAS 5 PROVINCIAS DEL DEPARTAMENTO  
DE LA LIBERTAD - CUI N° 2543217”**

**HITO DE CONTROL N° 7 – “VALORIZACIÓN FINAL DEL  
PROYECTO (VALORIZACIÓN N° 24)”**

**TRUJILLO, 13 DE NOVIEMBRE DE 2025**

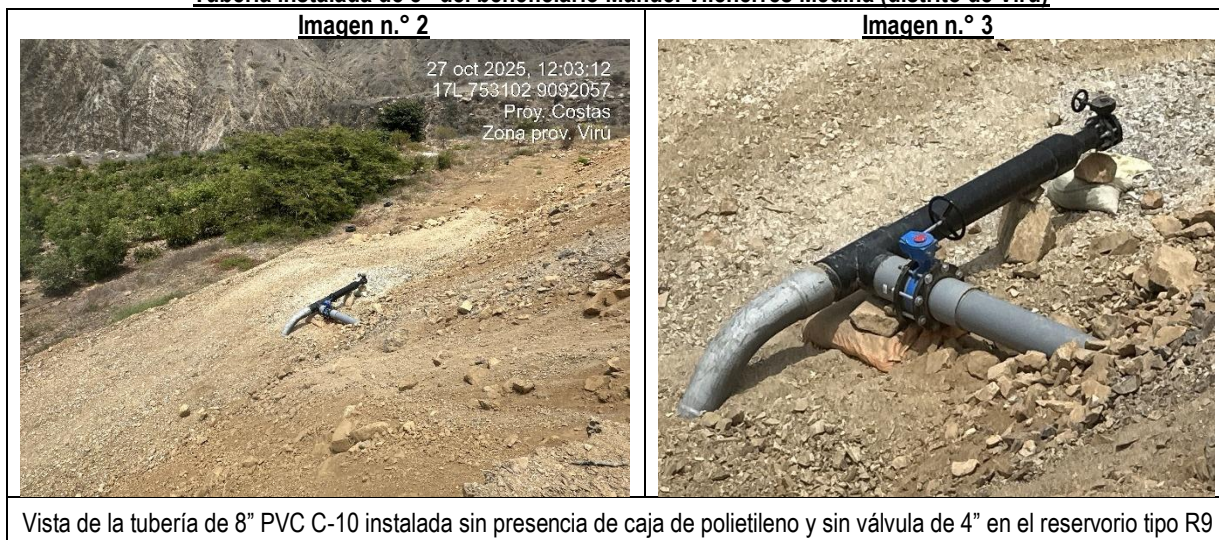
**Imágenes n.ºs 2 y 3**

**Tubería instalada de 8" del beneficiario Manuel Vilcherres Medina (distrito de Virú)**

No obstante, de la revisión a la planilla de metrados, costos unitarios y planos presentados en la modificación del expediente técnico aprobado con Resolución Gerencial Regional n.º 000004-2025-GRLL-GGR-GRAG de 8 de enero de 2025, se pudo evidenciar que la tubería, válvula y accesorios que debieron que instalarse eran de 4" C-10, como se logra observar a continuación:

De las imágenes anteriores, se puede identificar que, la tubería, válvula, caja de polietileno y accesorios tuvieron que ser para 4"; sin embargo, fueron cambiados para 8"; al respecto, tomando en cuenta el análisis de costos unitarios presentados en el expediente técnico<sup>10</sup> se podría estimar un costo no ejecutado (suministro), en este beneficiario Manuel Vilcherres Medina, de un total de S/ 1 538,00 (Mil quinientos treinta y ocho con 00/100 soles), valor que se desprende del siguiente cuadro:

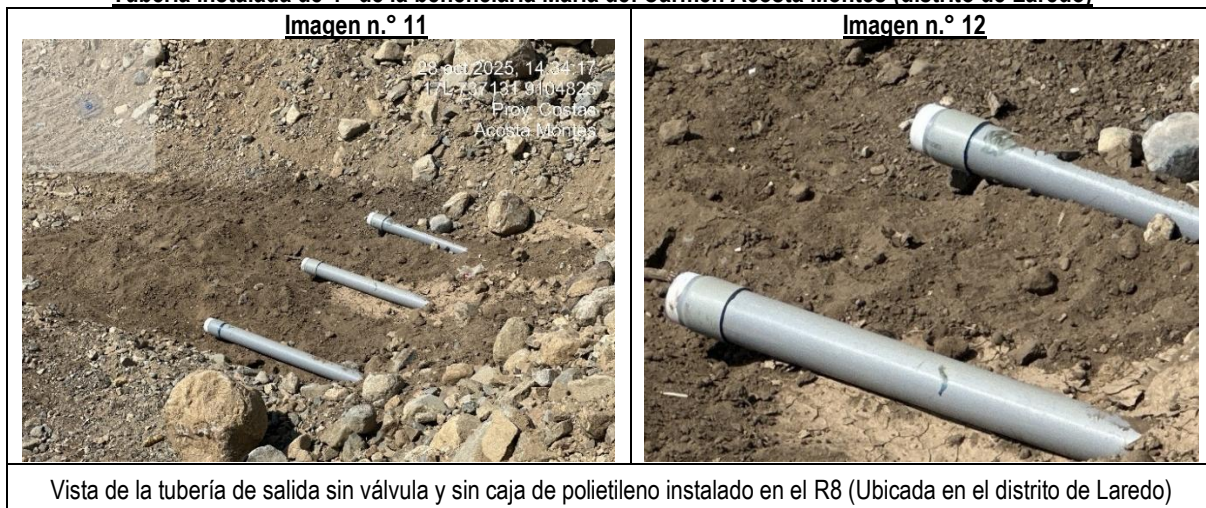
**Imágenes n.ºs 11 y 12**  
**Tubería instalada de 4" de la beneficiaria María del Carmen Acosta Montes (distrito de Laredo)**

Además, es preciso indicar que, en el reservorio tipo R8 de la beneficiaria María del Carmen Acosta Montes, ubicado en el sector de Cerro Blanco (Laredo), al realizar la visita de inspección el 28 de octubre de 2025<sup>13</sup>, se evidenció que no han ejecutado las subpartidas 03.05.02 COLOCACION Y SUMINISTRO DE VALVULAS PVC y 03.06.01 SUMINISTRO Y COLOCACION DE CAJAS DE POLIETILENO PARA VALVULA, como se observa en las siguientes imágenes:

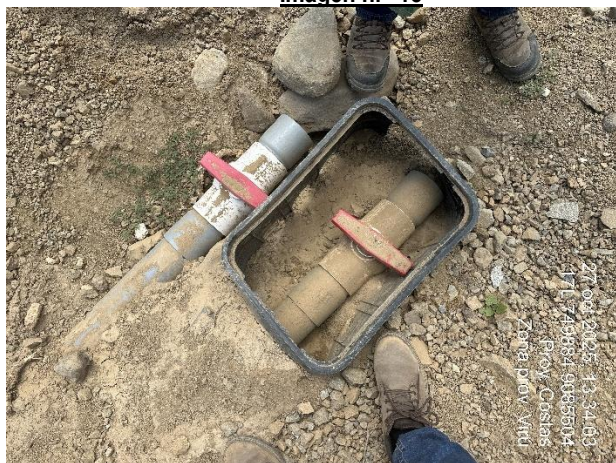
**Imagen n.º 18**

Sobre lo referido anteriormente, en las visitas de inspección selectivas a los reservorios de los distritos de Virú y Simbal, los días 27 y 28 de octubre de 2025<sup>18</sup>, se visualiza la colocación de la caja de válvula sobre el terreno natural, sin compactación en el terreno, actividad que sería importante ejecutar para evitar derrumbes, deterioro prematuro o de filtraciones, tal como se puede visualizar a continuación:

Vista de la caja polietileno para válvula de la señora Hilda Luciano Rosado – R7 (Ubicada en el distrito de Virú)

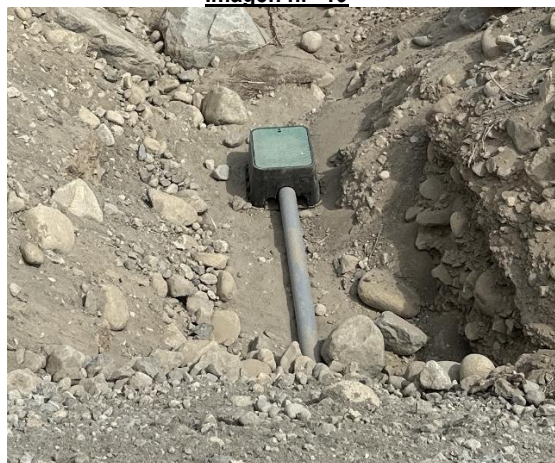
**Imagen n.º 19**

Vista de la caja polietileno de Chelita Katherine Gonzales Melquiades – R8 (Ubicada en el distrito de Virú)

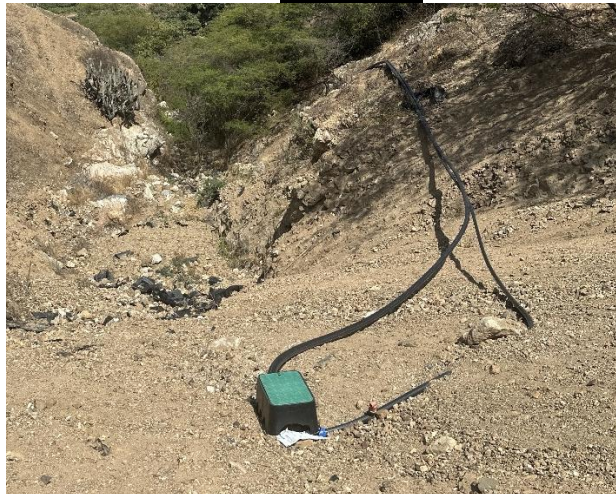
**Imagen n.º 20**

Vista de la caja polietileno de Adan Martinez Sanchez – R5  
(Ubicada en el distrito de Simbal)

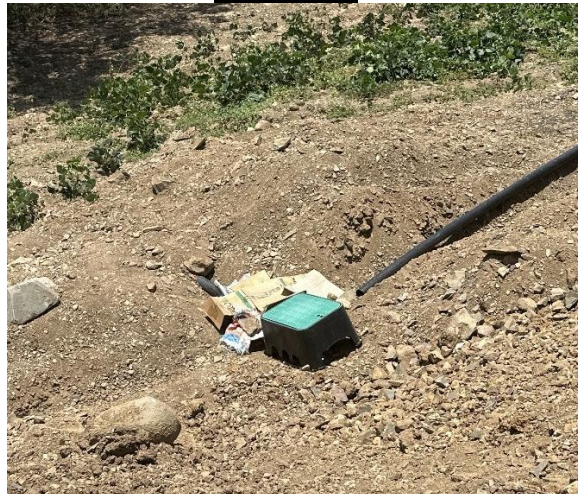
**Imagen n.º 21**

Vista de la caja polietileno de Jakeline Calderon Lozada –  
R3 (Ubicada en el distrito de Simbal)

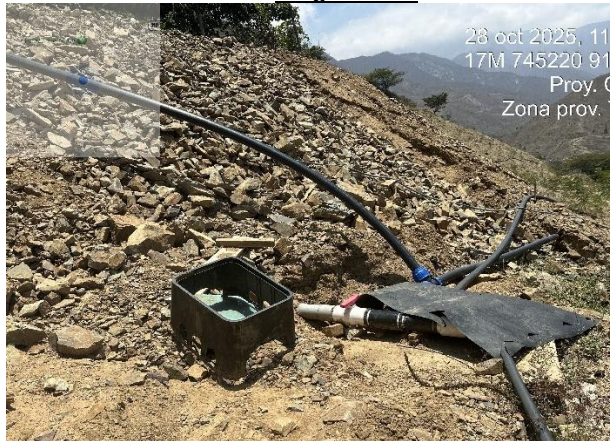
**Imagen n.º 22**

Vista de la caja polietileno de Quelvin Orlandi Taboada Vargas – R4 (Ubicada en el distrito de Simbal)

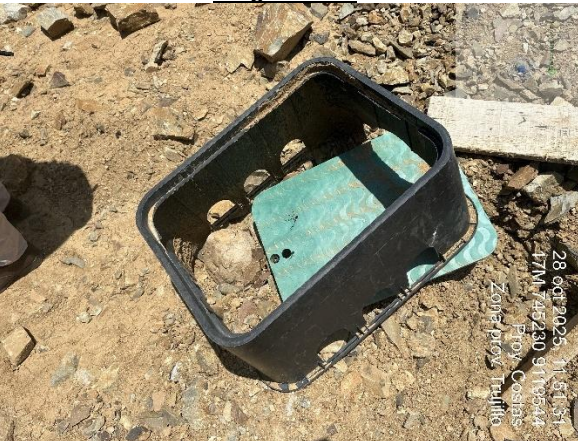
**Imagen n.º 23**

Vista de la caja polietileno de Isabel Asurpay Egusquiza Calderon – R4 (Ubicada en el distrito de Simbal)

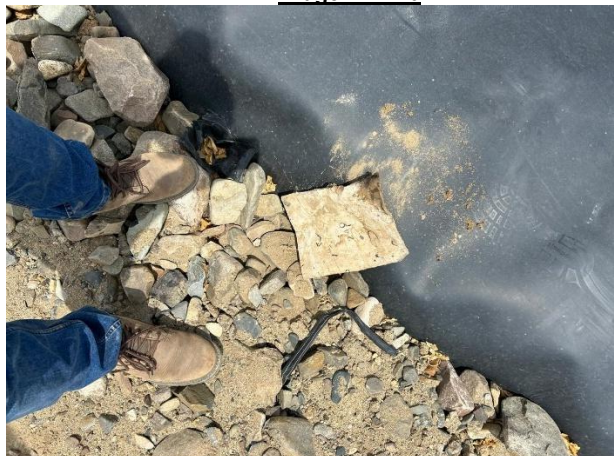
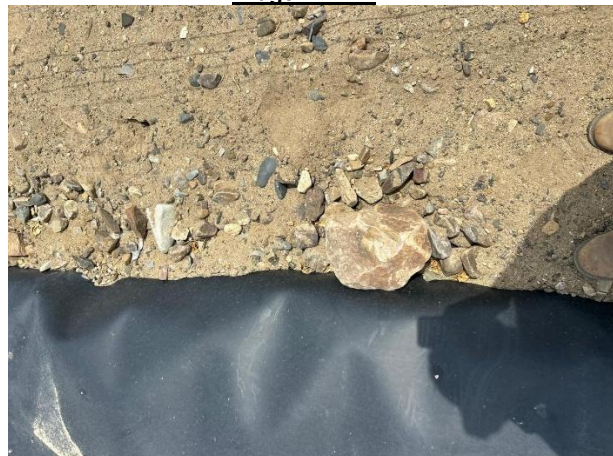
**Imagen n.º 26**

Vista de presencia de rocas y material suelto en la zanja de anclaje alrededor del R8 - José Abanto Leyva (Pacanga)

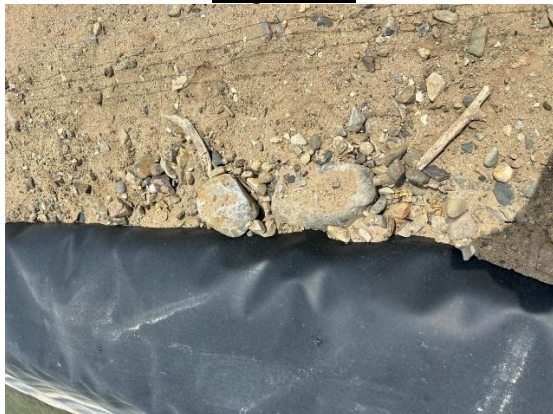
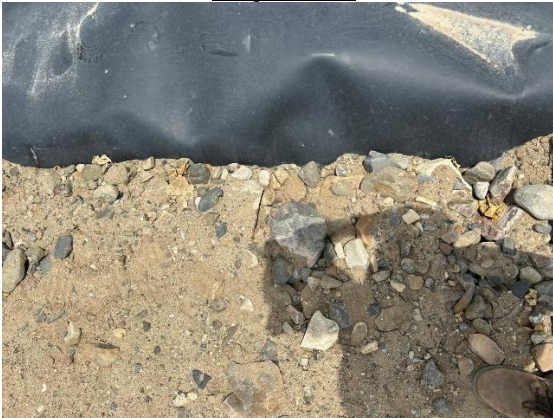
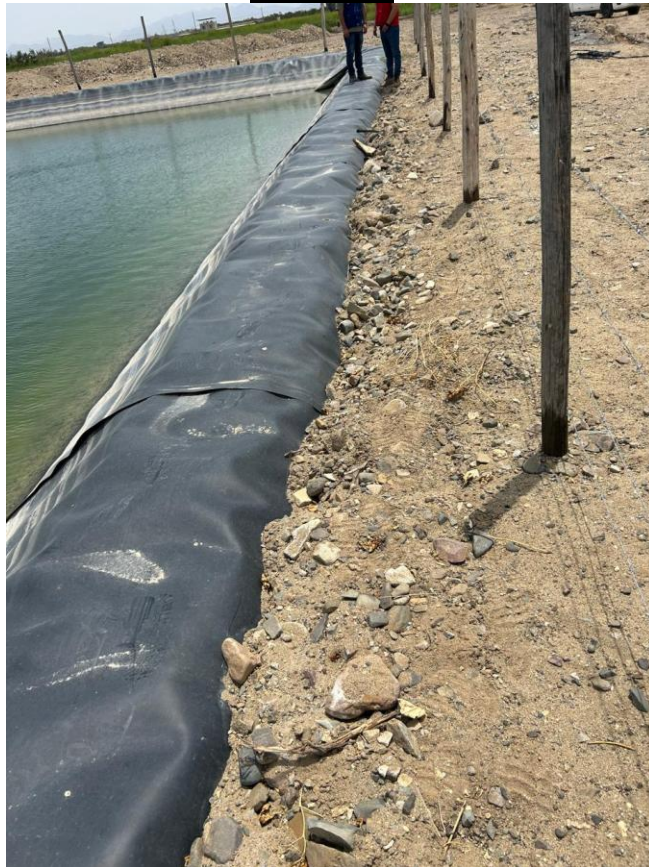
**Imagen n.º 28**

Vista de presencia de rocas y material suelto en la zanja de anclaje alrededor del R8 - José Abanto Leyva (Pacanga)

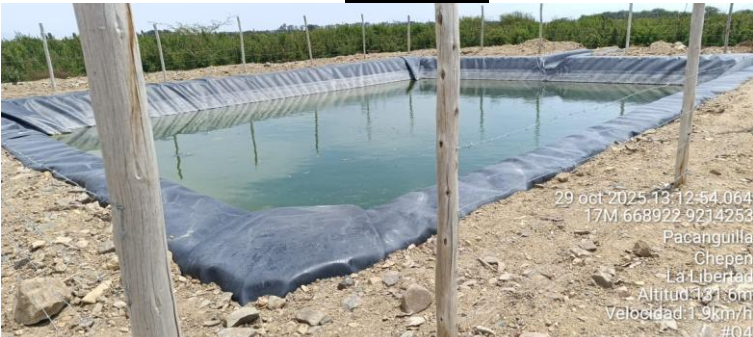
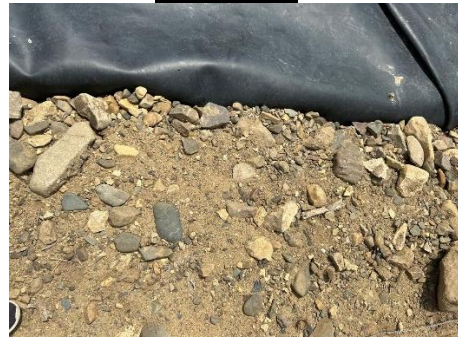
**Imagen n.º 31**

Vista de presencia de rocas y material suelto en la zanja de anclaje alrededor del R3 - Jaime Diaz Silva (Pacanga)

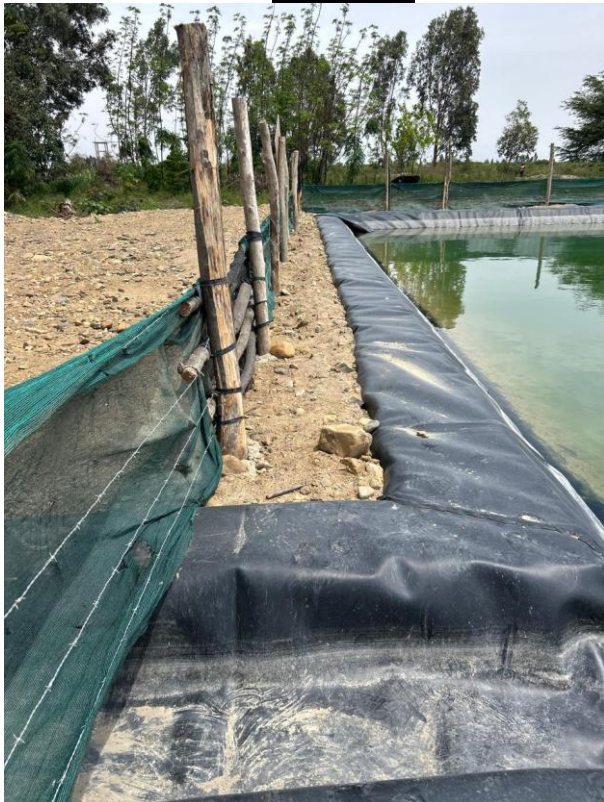
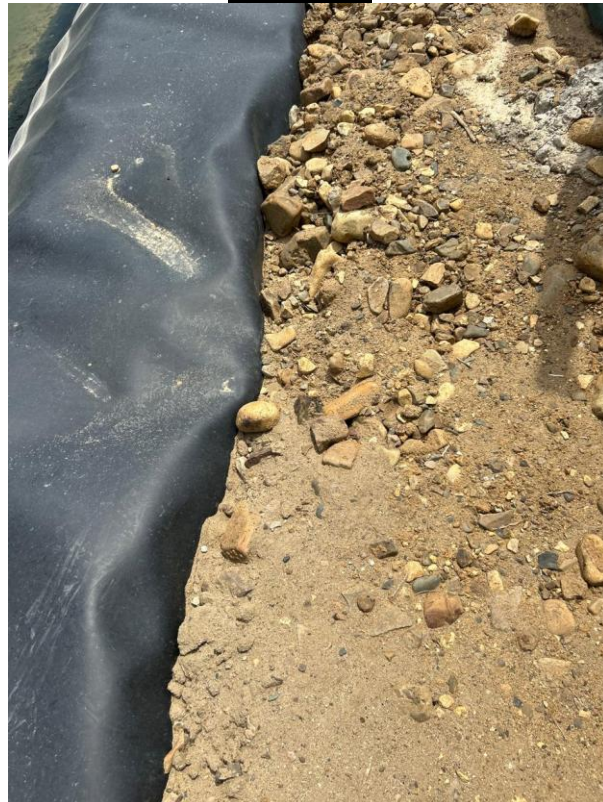
**Imagen n.º 33**

Vista de presencia de rocas y material suelto en la zanja de anclaje alrededor del R5 - Graciela García Vásquez (Pacanga)

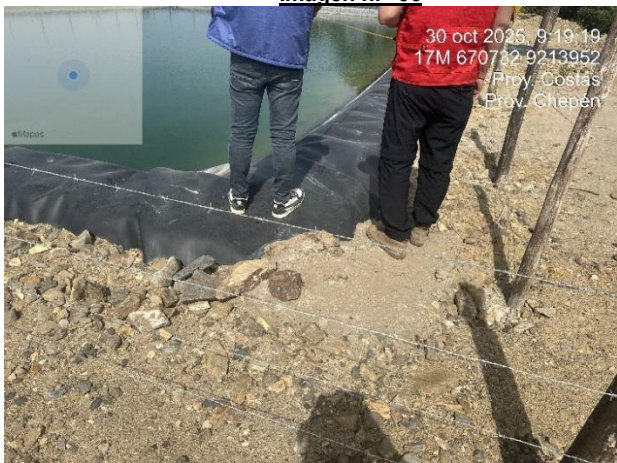
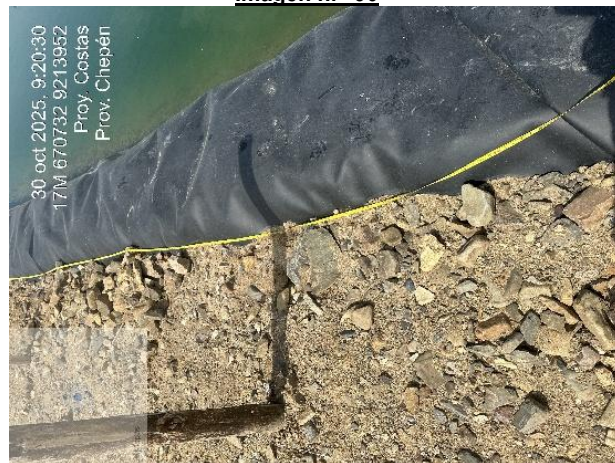
**Imagen n.º 35**

Vista de presencia de rocas y material suelto en la zanja de anclaje alrededor del R8 - Cancho Covinos Renzo Bruno (Pacanga)

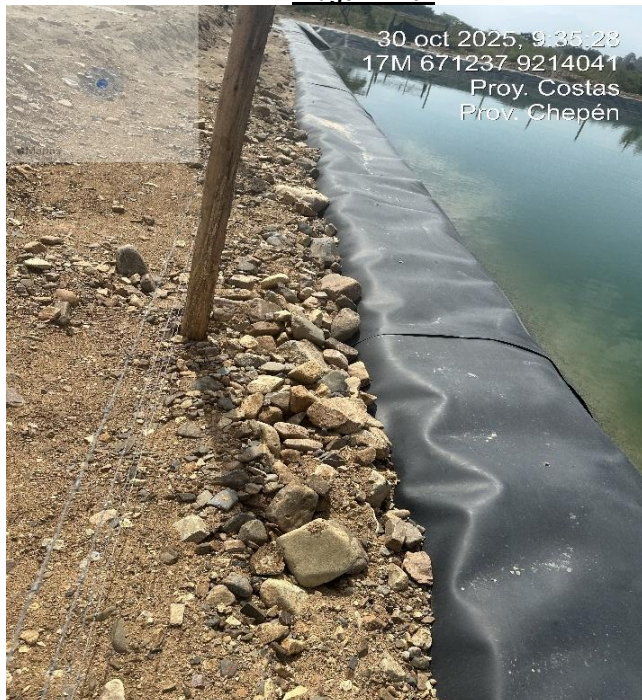
**Imagen n.º 37**

Vista de presencia de rocas y material suelto en la zanja de anclaje alrededor del R8 - Juan Palomino LLanos (Pacanga)

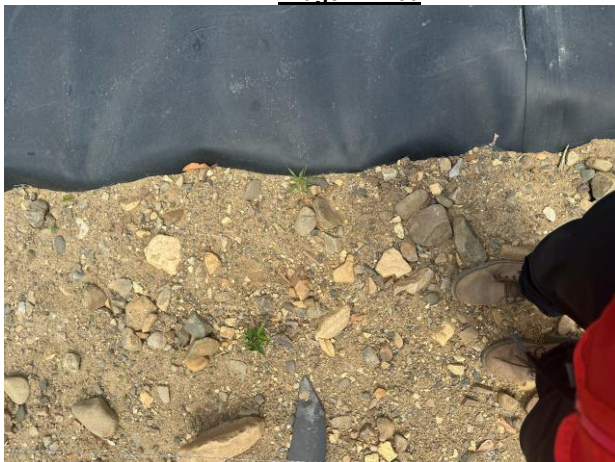
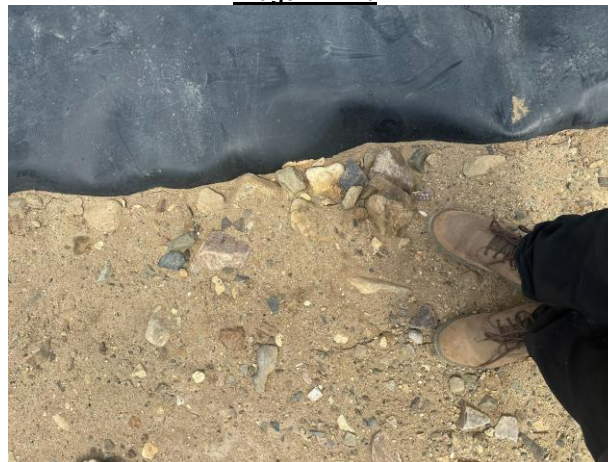
**Imagen n.º 39**

Vista de presencia de rocas y material suelto en la zanja de anclaje alrededor del R7 - José Manuel Rodríguez Reina (Pacanga)

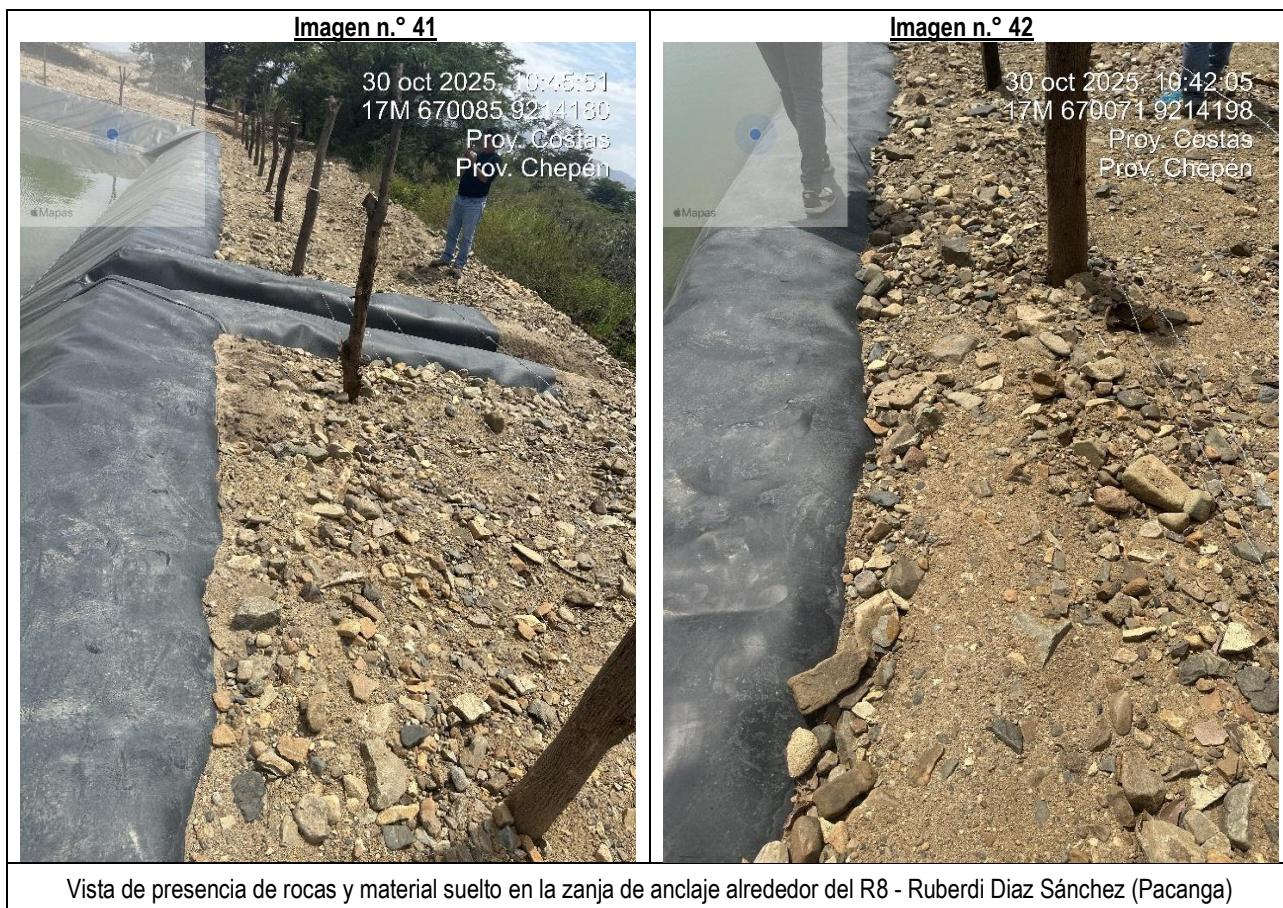
Vista de presencia de rocas y material suelto en la zanja de anclaje alrededor del R8 - Ruberdi Díaz Sánchez (Pacanga)

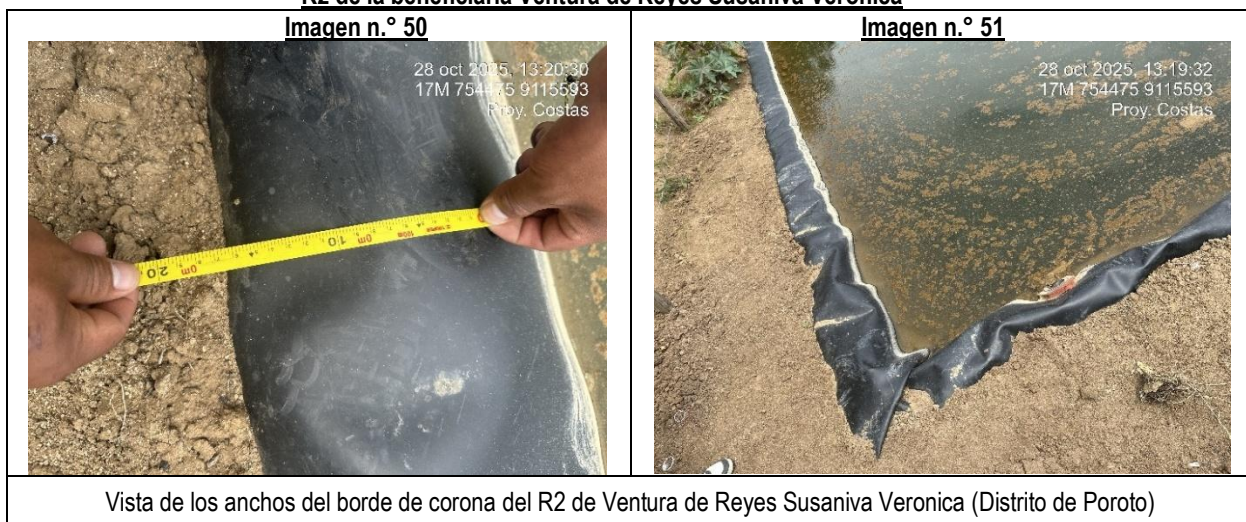
**Imágenes n.ºs del 50 al 51**

Vista de los anchos del borde de corona del R2 de Ventura de Reyes Susaniva Veronica (Distrito de Poroto)

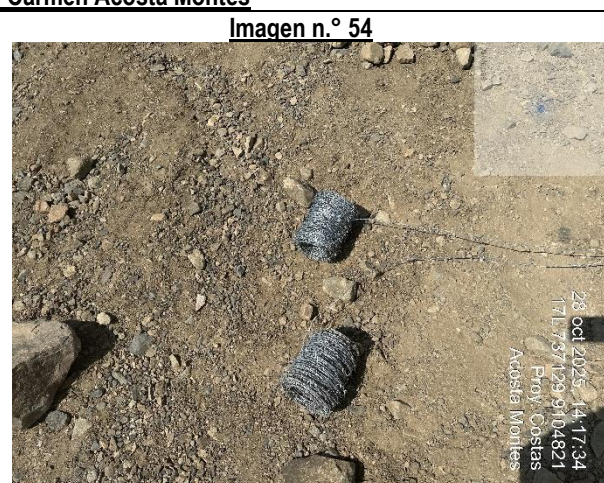
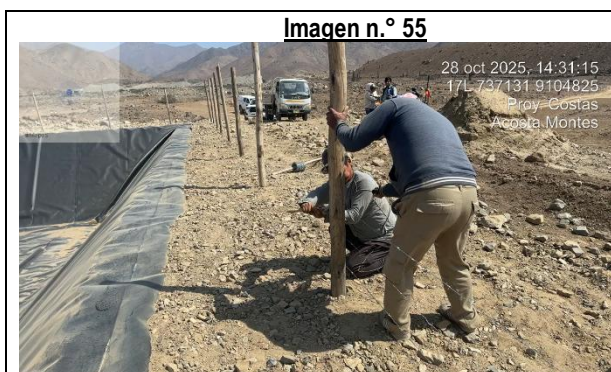
**Imágenes n.ºs del 53 al 56**  
**R8 de la beneficiaria María del Carmen Acosta Montes**

Sobre la presente partida, en la visita de inspección del 28 de octubre de 2025<sup>26</sup>, al reservorio tipo R8 de la beneficiaria María del Carmen Acosta Montes (Laredo), se logró evidenciar que, se encontraba en ejecución la subpartida 03.07.01. CERCO PERIMÉTRICO CON ALAMBRE DE PÚAS, tal como se constata en el siguiente link de video<sup>27</sup> y siguientes imágenes:

Vista de la partida de cerco perimétrico en ejecución el 28-10-2025 del R8 - María del Carmen Acosta Montes (Laredo)
