**ÓRGANO DE CONTROL INSTITUCIONAL DE LA  
MUNICIPALIDAD PROVINCIAL DE TRUJILLO**

**INFORME DE VISITA DE CONTROL  
N° 016-2026-OCI/0424-SVC**

**“IMPLEMENTACIÓN DE LOS DECRETOS SUPREMOS  
N°S 005, 019 Y 25-2026-PCM”**

**TRUJILLO, 12 DE MARZO DE 2026**

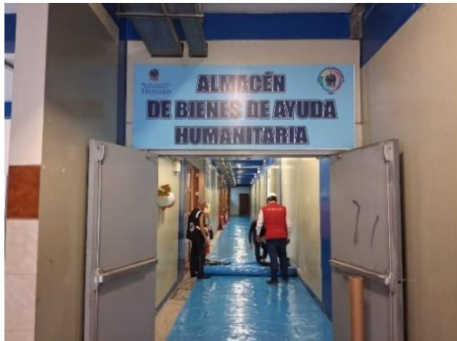
| Fotografía n.º 1 | Fotografía n.º 2 |

Al respecto, la Comisión de Control al proceder a la medición de la longitud de tres (3) bobinas o rollos de plástico doble ancho 2x4m y considerando la medición efectuada por el personal del Almacén BAH del plástico color azul/negro doble cara de 2 mts a 4 mts, se obtuvo los siguientes resultados:

| Fotografía n.º 1 | Fotografía n.º 2 |
|---|---|
| Se realiza medición de bobinas de plástico color azul/negro doble cara de 2 mts a 4 mts. | |

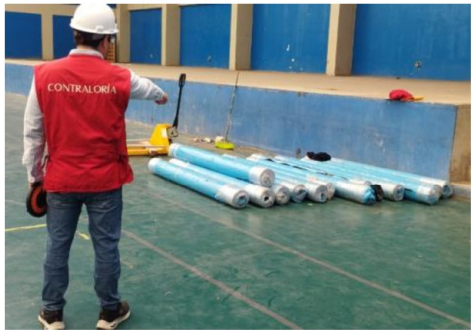
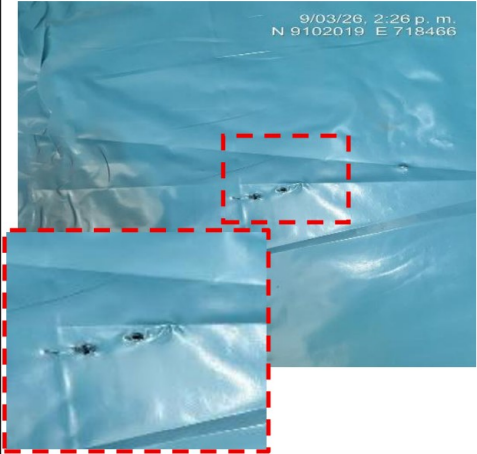
| Fotografía n.º 3 | Fotografía n.º 4 |

Posteriormente, el 9 de marzo de 2026 al continuar la Comisión de Control con la medición de la longitud de las bobinas de plástico restantes (16 bobinas), efectuó otra visita de inspección en la cual obtuvo los siguientes resultados<sup>7</sup>:

| Fotografía n.º 3 | Fotografía n.º 4 |
|---|---|
| <p>Se realiza medición de la longitud de bobinas de plástico, evidenciándose que esta posee algunas secciones internas cortadas y rasgadas</p> | |

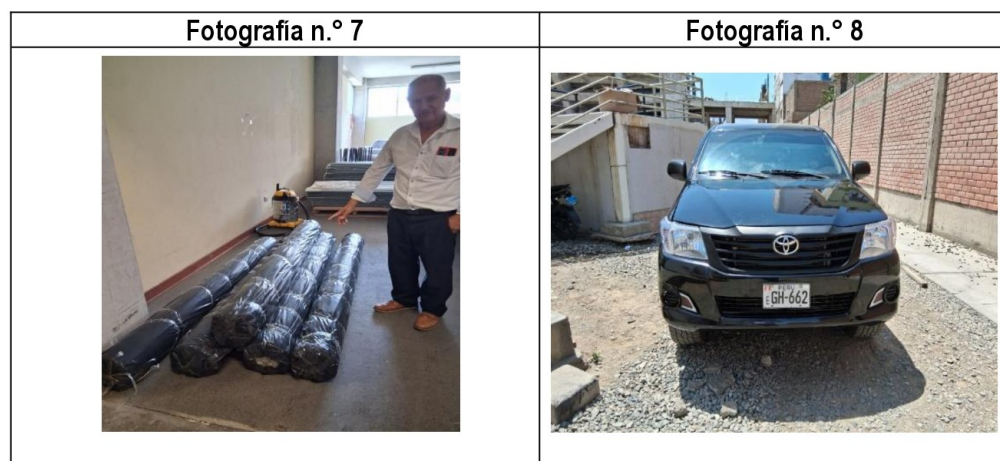
Se observa las cinco (5) bobinas de plástico color azul/negro doble cara de 2 mts a 4mts y la unidad que las transportó al Almacén de Bienes de Ayuda Humanitaria.

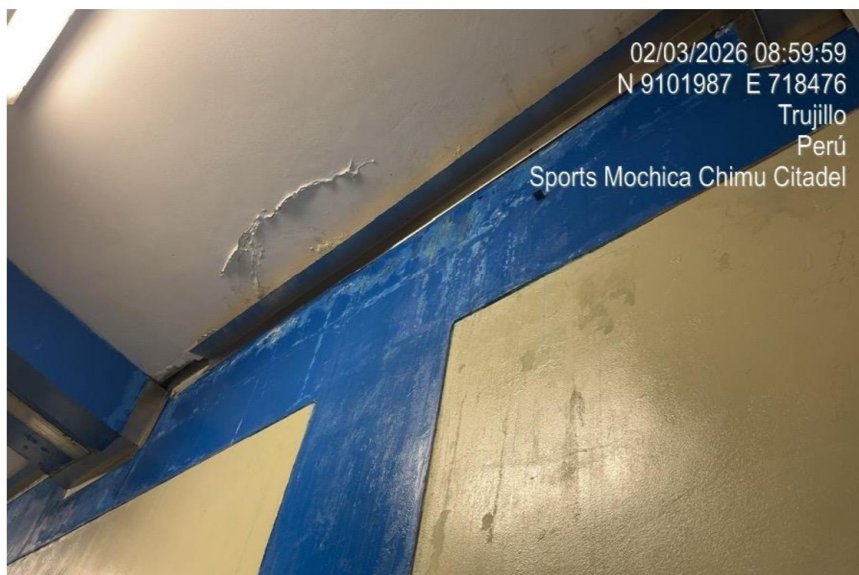
Fotografía n.º 13

De la verificación realizada al Almacén de Bienes de Ayuda Humanitaria<sup>15</sup>, se evidenció, se evidenció que las paredes del pasillo del almacén tienen presencia de humedad, determinándose que estas se deben a la falta de impermeabilización en las juntas constructivas, ocasionando un olor fuerte a humedad y defectos en la pintura por donde ingresa el agua de lluvias, como se aprecia en las siguientes fotografías<sup>16</sup>.

Vista de humedad en las paredes interiores del Almacén de Bienes de Ayuda Humanitaria.

La presencia de humedad excesiva en el almacén de bienes de ayuda humanitaria genera condiciones inadecuadas de conservación que pueden ocasionar el deterioro, contaminación o pérdida de calidad de los bienes almacenados, tales como alimentos, frazadas, ropa, carpas o kits de higiene, reduciendo su vida útil y funcionalidad. Esta situación podría conllevar a que los bienes no se encuentren en condiciones óptimas para su entrega o uso durante la atención de emergencias o desastres.

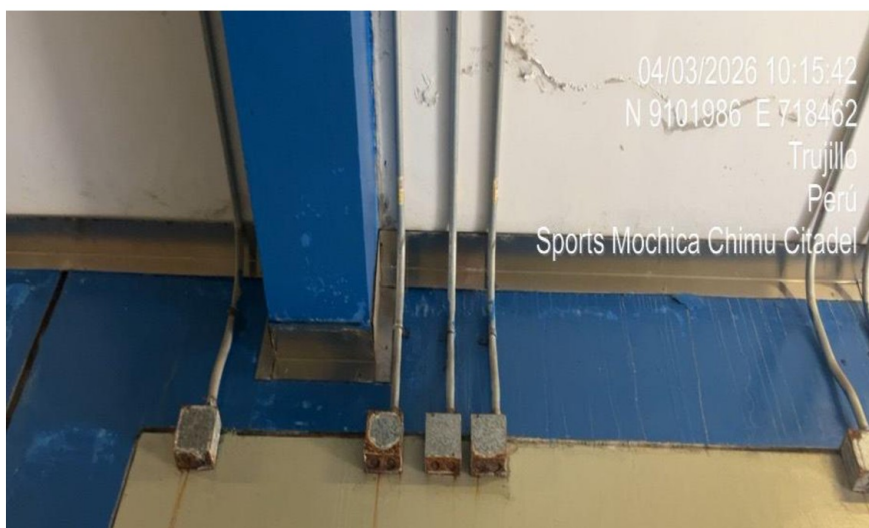
Fotografía n.º 14

Vista de humedad en las paredes interiores del Almacén de Bienes de Ayuda Humanitaria.

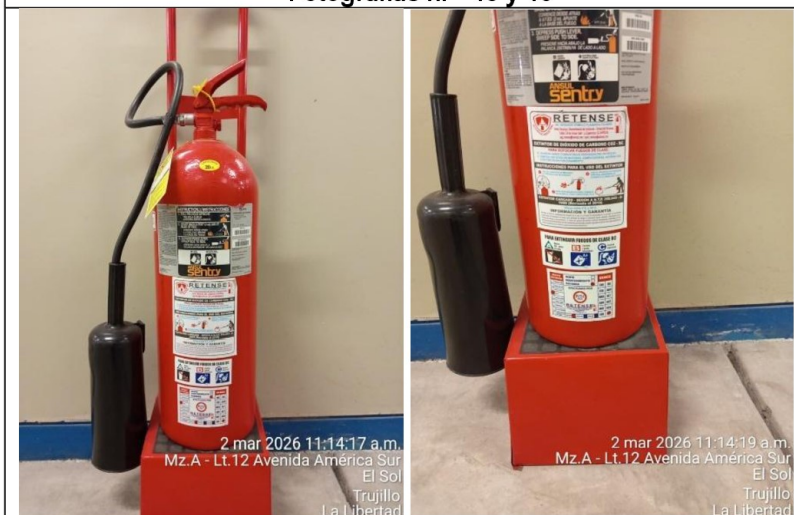
**Fotografías n.ºs 15 y 16**

Durante visita efectuada a las instalaciones del almacén antes citado<sup>17</sup>, se constató que extintores destinados a eliminar o controlar un incendio, y evitar que este se propague, y se convierta en un incendio incontrolable se encontraban con la carga vencida, pues habían vencido en el mes de diciembre de 2025, tal como se muestra en las imágenes a continuación:

Se evidencia el vencimiento a diciembre de 2025, de extintores en el interior del Almacén de Bienes de Ayuda Humanitaria.
