**INFORME DE AUDITORÍA N° 008-2026-2-0424-AC**

**AUDITORÍA DE CUMPLIMIENTO  
MUNICIPALIDAD DISTRITAL DE SALAVERRY  
SALAVERRY – TRUJILLO – LA LIBERTAD**

**“ELABORACIÓN DEL EXPEDIENTE TÉCNICO Y EJECUCIÓN  
DE LA OBRA: MEJORAMIENTO DE LA TRANSITABILIDAD  
VIAL Y PEATONAL DE LA CALLE ALFREDO TELLO, CALLE  
SPELUCIN, CALLE CARLOS MANUEL COX, CALLE  
MANUEL SEOANE, CALLE ANTENOR ORREGO, CALLE  
MANUEL ARÉVALO DEL AA.HH. AURORA DÍAZ, DISTRITO  
DE SALAVERRY – PROVINCIA DE TRUJILLO –  
DEPARTAMENTO DE LA LIBERTAD”**

**PERÍODO: 1 DE MARZO DE 2024 AL 31 DE JULIO DE 2025**

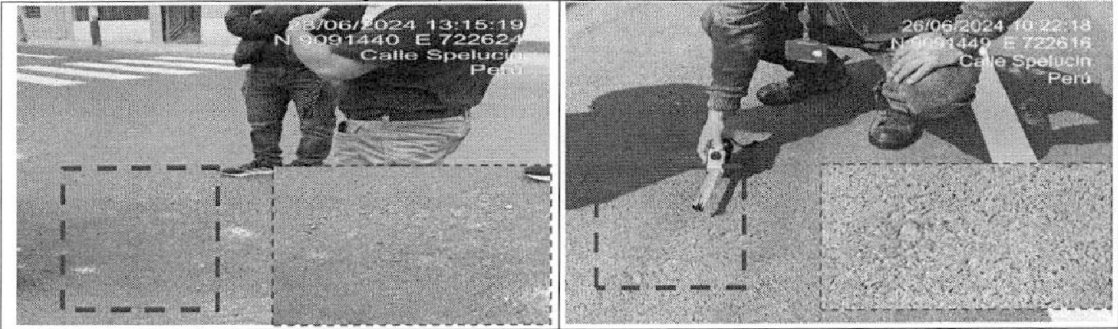
**Imágenes n.° 10 y 11**

**Trabajos de pavimento flexible en la calle Spelucín**

**Imagen n.° 10:** En la calle Spelucín se evidencia el desprendimiento de material de la capa del pavimento.

**Imagen n.° 11:** En la calle Spelucín, se evidencia desgaste gradual de la superficie de rodamiento como consecuencia de la disgregación y desprendimiento del material fino que la conforma.

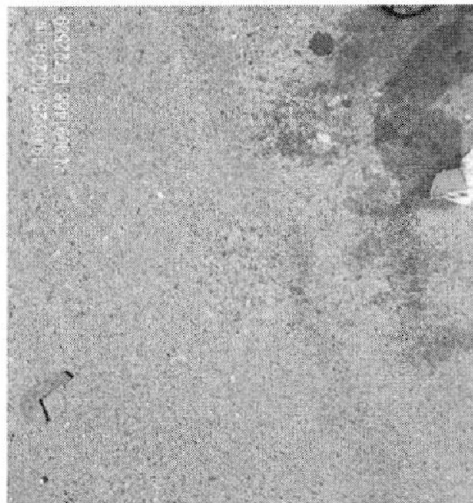
**Imagen n.º 17:** Peladura de la capa de asfalto en caliente de 2", en calle Alfredo Tello, en coordenadas N 9091468 E 722559.

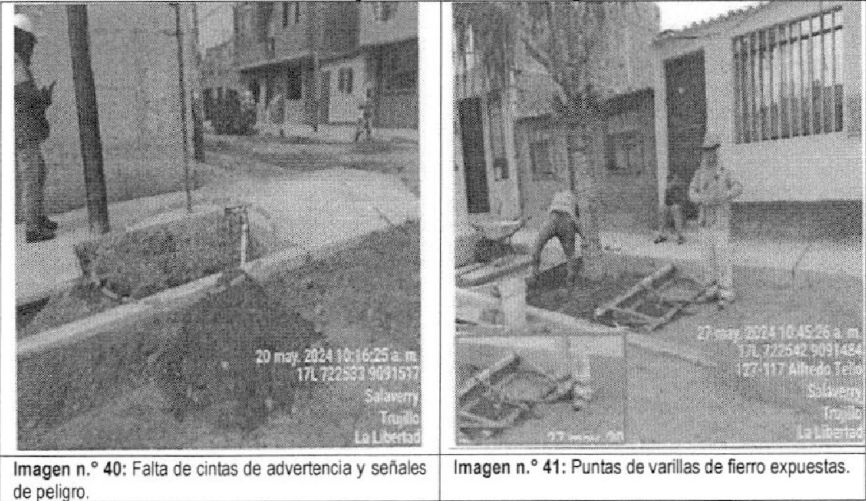
**Imágenes n.ºs 40 y 41**

**Falta de señalización y delimitación de seguridad de obra**

Imagen n.º 40: Falta de cintas de advertencia y señales de peligro.

Imagen n.º 41: Puntas de varillas de hierro expuestas.

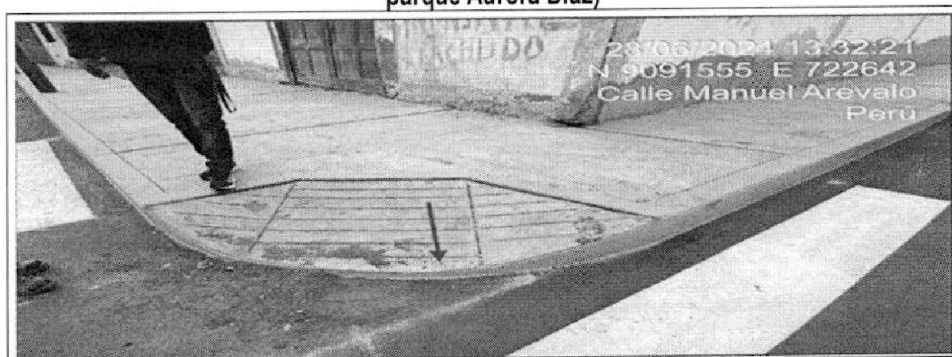
**Imagen n.° 47**

**Rampa ubicada en la intersección de la calle Manuel Arévalo con Manuel Seoane (Frente al parque Aurora Díaz)**

**Imagen n.° 47:** Desnivel de 5 cm en rampa.

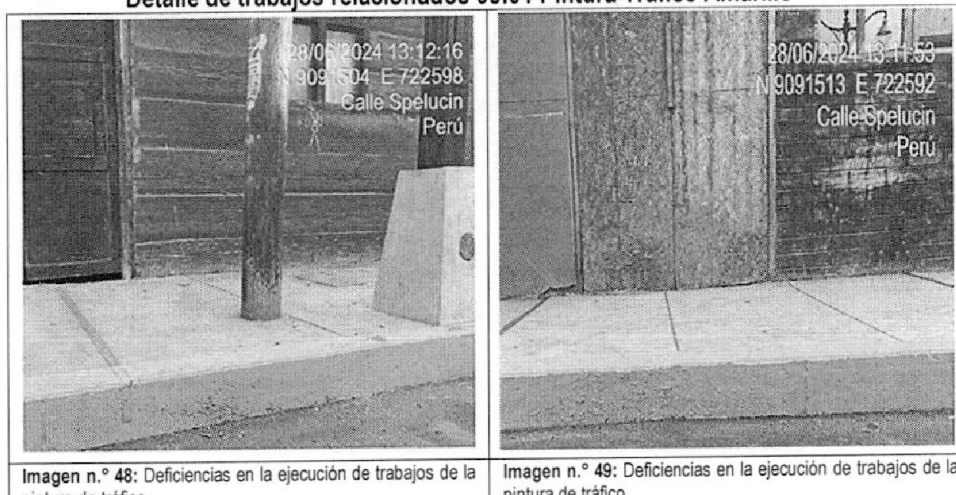
#### Imagen n.° 48 y 49

##### Detalle de trabajos relacionados 09.01 Pintura Tráfico Amarillo

Imagen n.° 48: Deficiencias en la ejecución de trabajos de la pintura de tráfico.

Imagen n.° 49: Deficiencias en la ejecución de trabajos de la pintura de tráfico.
