**INFORME DE HITO DE CONTROL
N° 033-2026-OCI/5342-SCC**

**“MEJORAMIENTO Y AMPLIACIÓN DE CORREDOR VIAL
NORTE - OESTE DE 9.52 KM QUE UNE LA CIUDAD DE
TRUJILLO CON EL BALNEARIO DE HUANCHACO Y
DEL OVALO HUANCHACO HASTA EL ACCESO AL
AEROPUERTO EN LOS DISTRITOS DE TRUJILLO Y
HUANCHACO DE LA PROVINCIA DE TRUJILLO -
DEPARTAMENTO DE LA LIBERTAD CON
CUI 2499883”**

**HITO DE CONTROL N° 7 – EJECUCIÓN DE LA OBRA AL
19 DE JUNIO DE 2026**

**PERIODO DE EVALUACIÓN DEL HITO DE CONTROL:
DEL 15 DE JUNIO AL 19 DE JUNIO DE 2026**

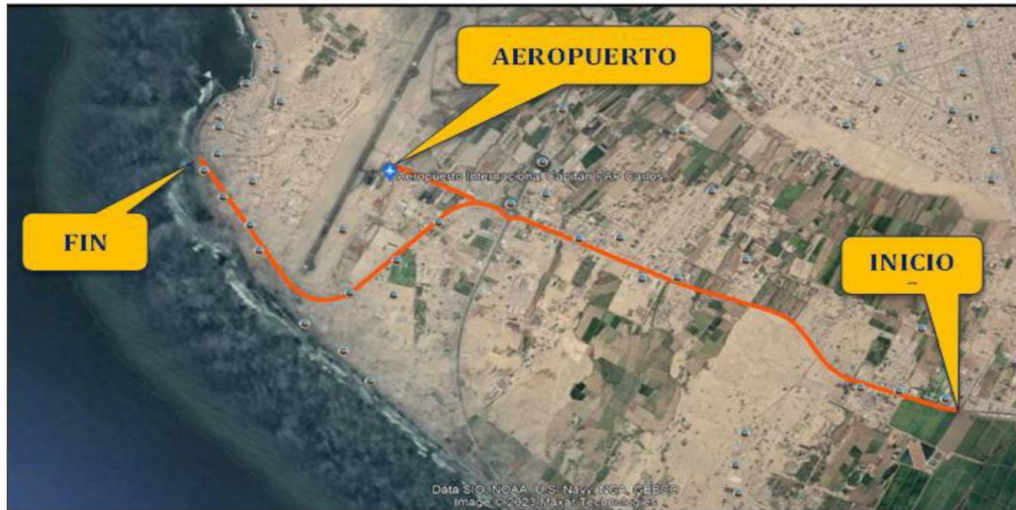
Imagen n.º 1
Vista satelital que presenta la longitud de los tramos a ejecutar

Como se aprecia, el Km 0+000 de inicio se encuentra en el cruce de la Av. Mansiche con la Av. Jesús de Nazareth y la progresiva final en el Km 8+700; además, el tramo comprendido entre el Km 0+000 al Km 0+960 que comprende el acceso al aeropuerto.

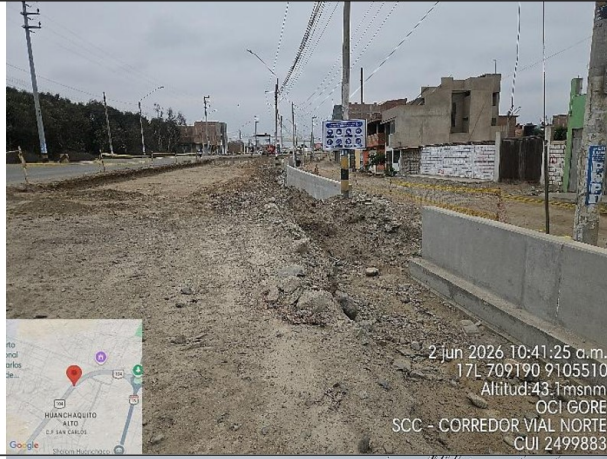
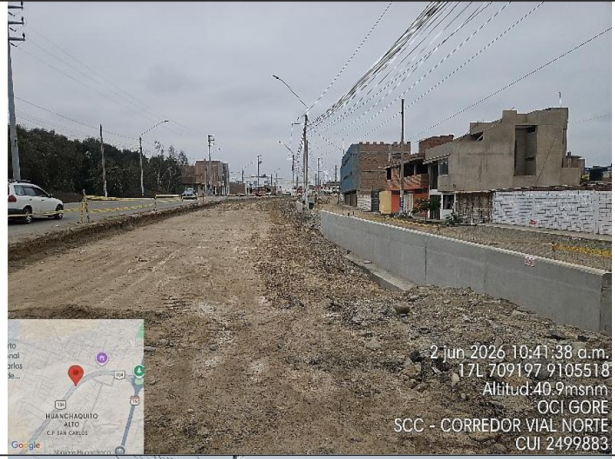
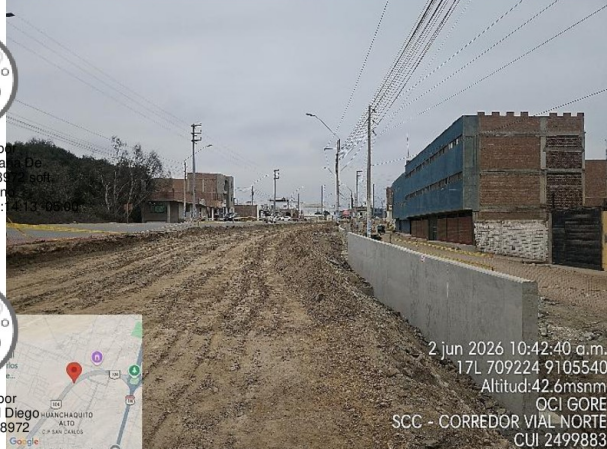
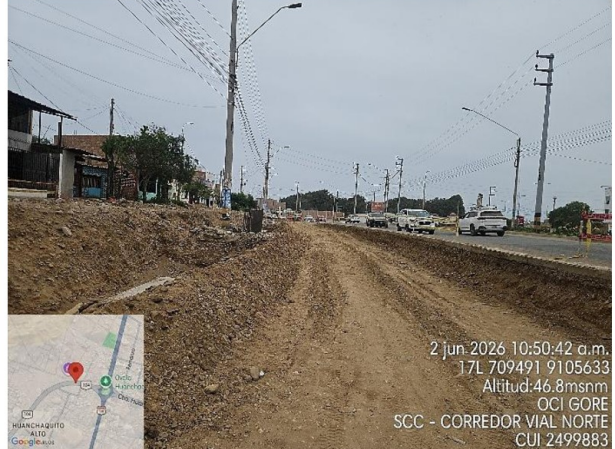
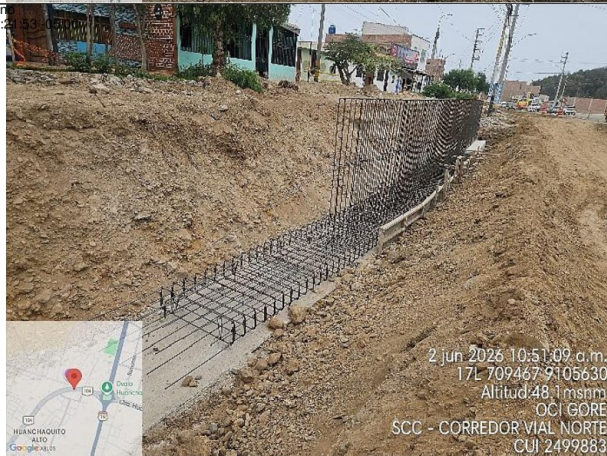
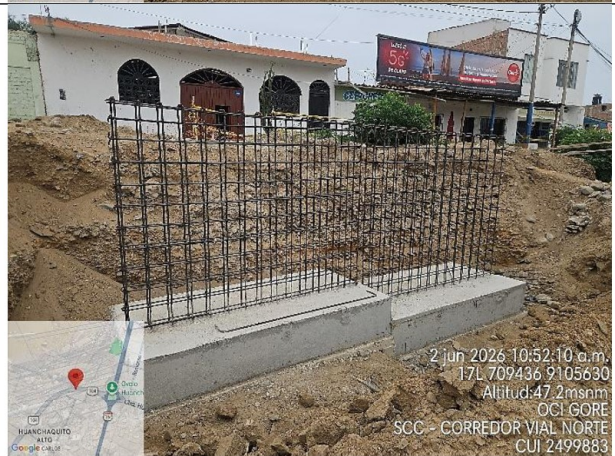
Fotografía n.º 5, n.º 6, n.º 7, n.º 8, n.º 9 y n.º 10
Muro de contención vaciado por tramos y acero pendiente de encofrar entre las progresivas
4+800 – 5+040.

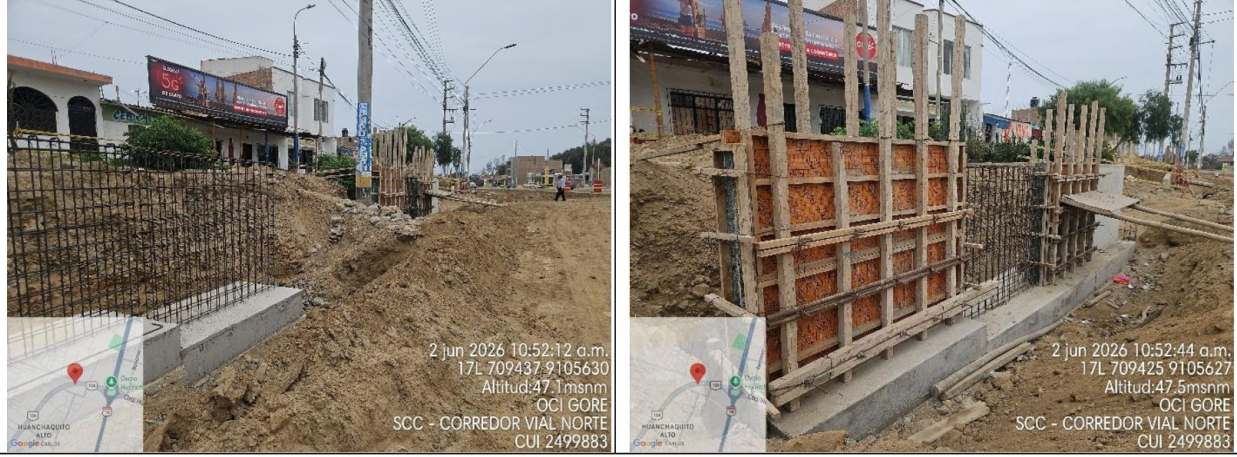
Fotografía n.º 11 y n.º 12
Acero de muro de contención, pendiente de encofrar entre las progresivas 4+800 – 5+040.

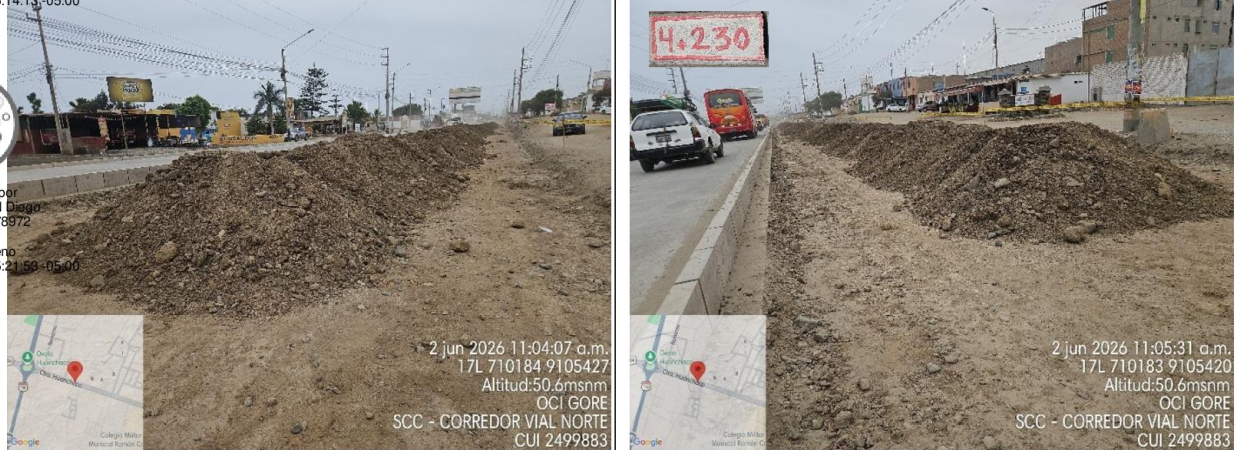
Fotografía n.º 13 y n.º 14
Material acumulado desde la progresiva 4+230 hasta el inicio del puente vehicular, pendiente de compactación.

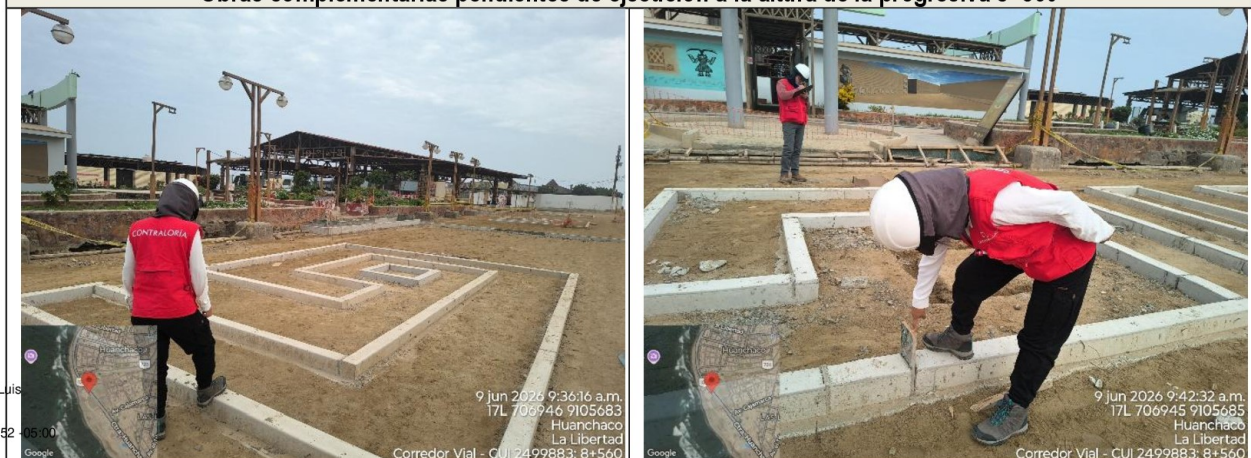
Fotografía n.º 19, n.º 20, n.º 21 y n.º 22

Obras complementarias pendientes de ejecución a la altura de la progresiva 8+560

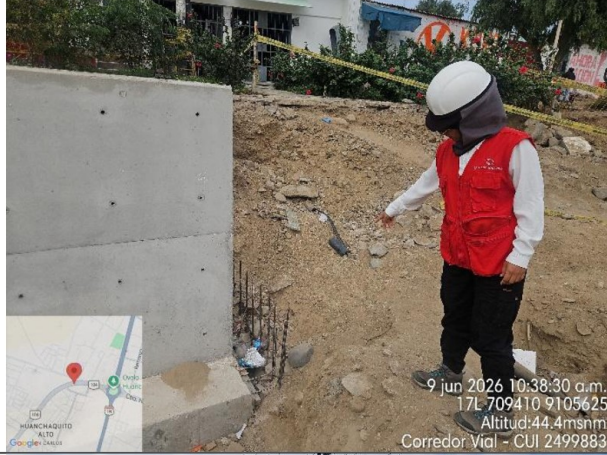
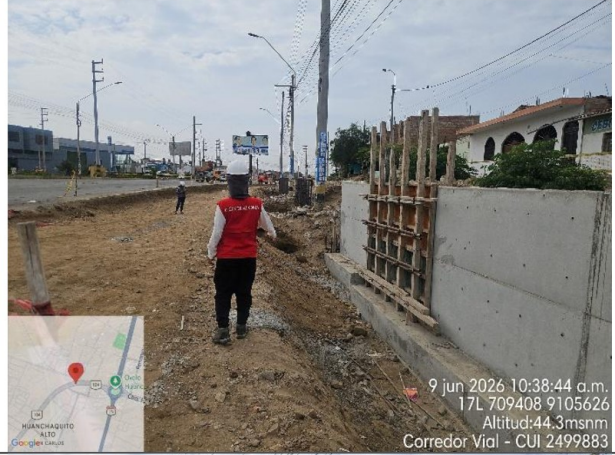
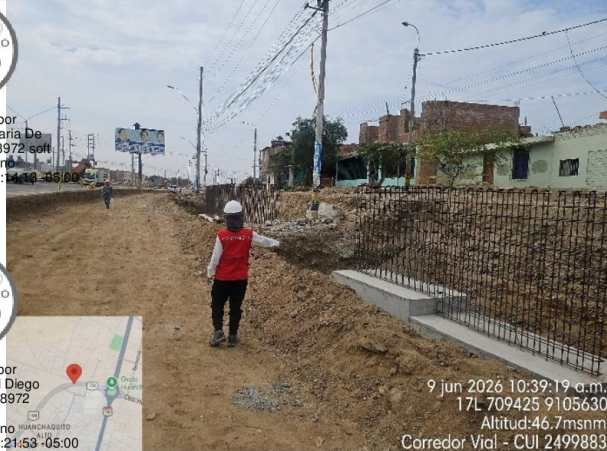
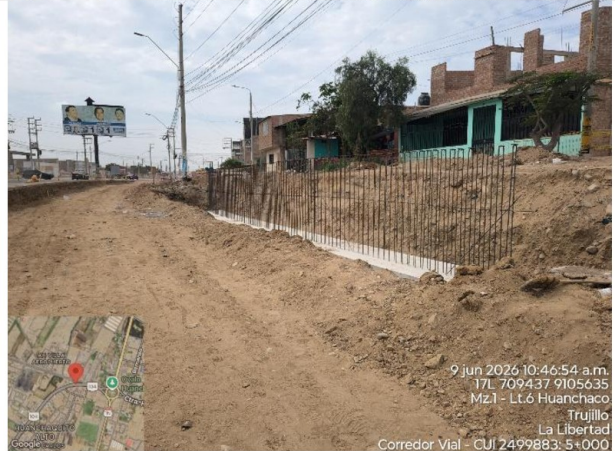
Fotografía n.º 27, n.º 28, n.º 29 y n.º 30
Muros de contención ejecutados y tramos pendientes de ejecución con presencia de encofrado y armaduras de acero de refuerzo, entre de las progresivas 4+800 a la 5+040

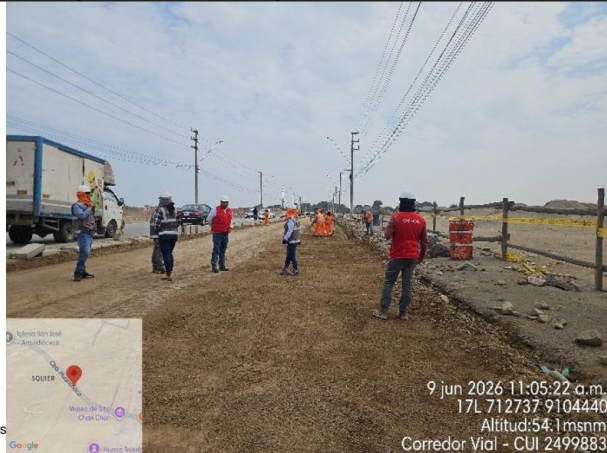
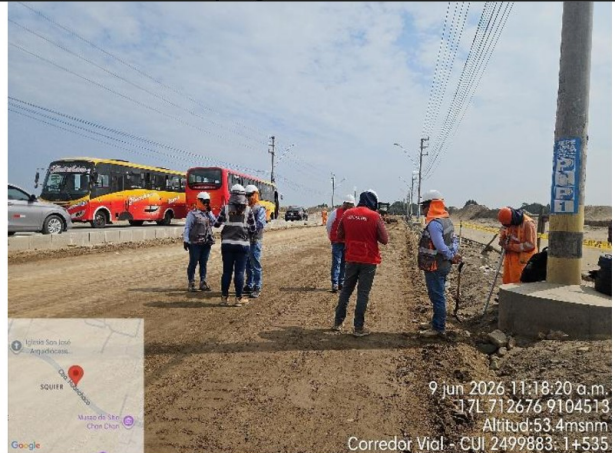
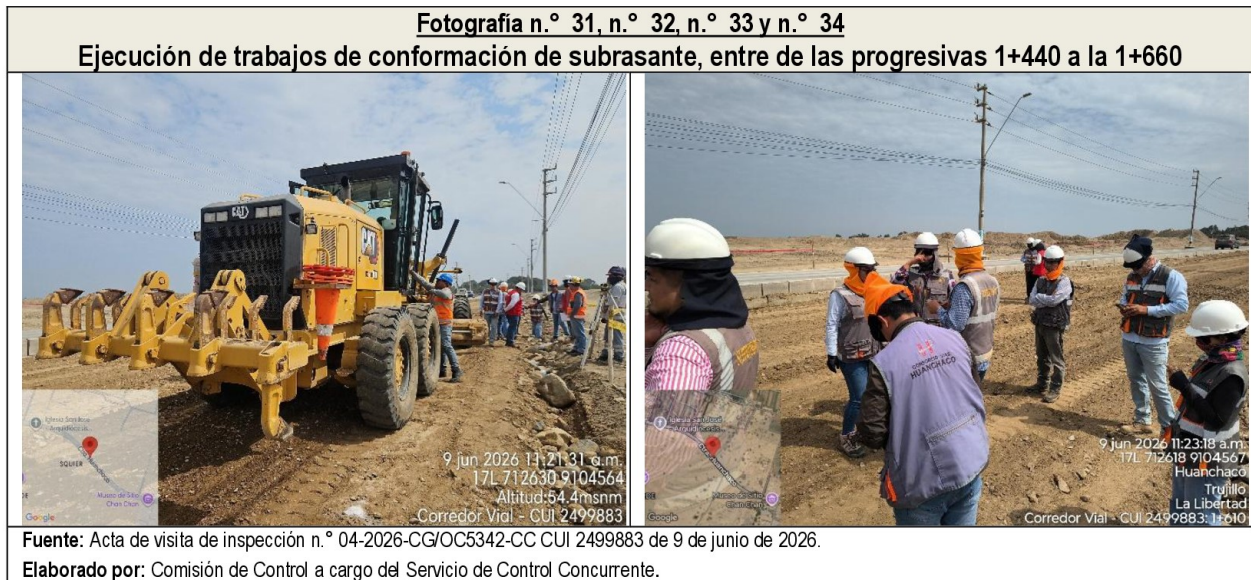
Fotografía n.º 31, n.º 32, n.º 33 y n.º 34
Ejecución de trabajos de conformación de subrasante, entre de las progresivas 1+440 a la 1+660

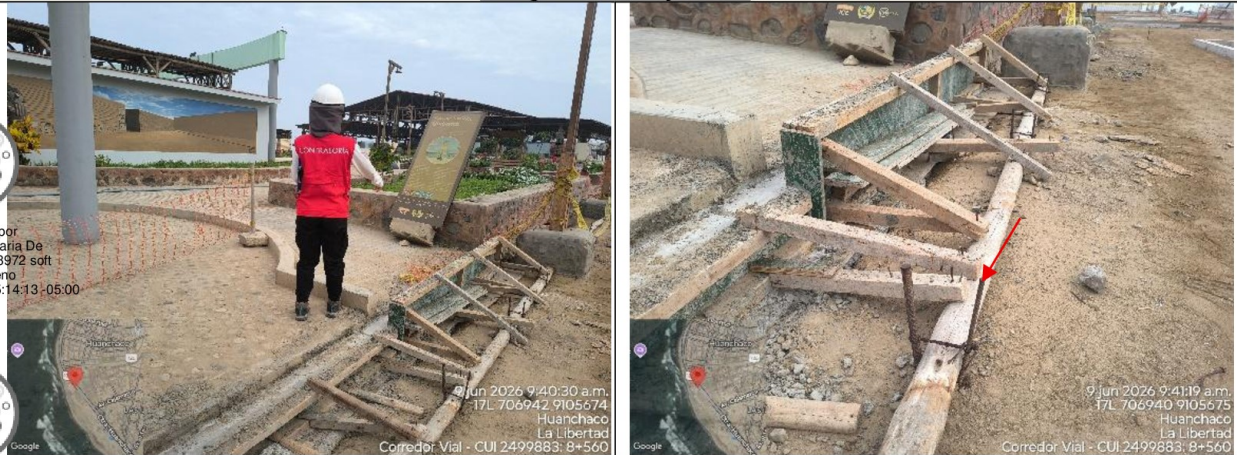
Fotografía n.º 35 y n.º 36

Dicha situación podría afectar la conducción técnica, la atención de requerimientos formulados por la Supervisión, la gestión de seguridad y salud en el trabajo, así como el control ambiental de las actividades ejecutadas, aspectos necesarios para garantizar la correcta ejecución de la prestación. Tal es así que, con relación a la seguridad en la Obra, la Comisión de Control evidenció varillas de acero salientes y expuestas, sin capuchones de seguridad, tal como se observa:

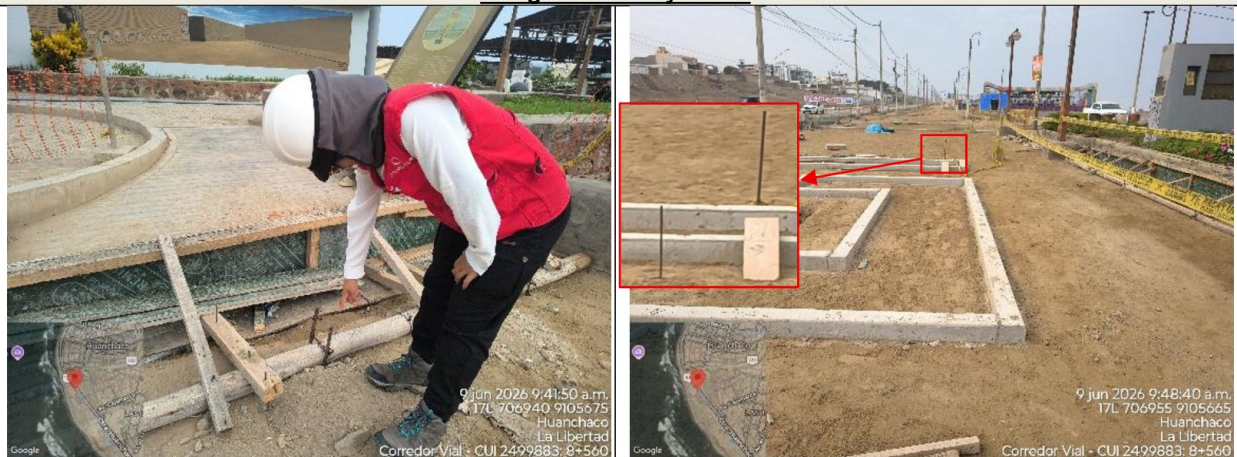
Fotografía n.º 37 y n.º 38

A la altura del parador turístico Quibisich, progresiva 8+560 km, se observa aceros expuestos sin protectores de seguridad.

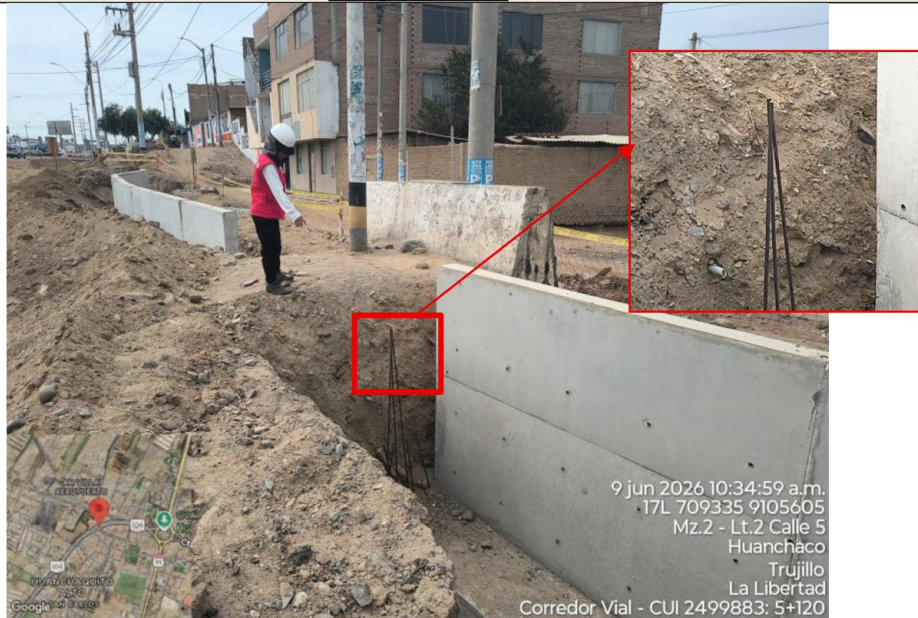
Fotografía n.º 41

Entre las progresivas 5+090 hasta la 5+280, se encontró acero de refuerzo expuesto sin protectores de seguridad.

- Contratista no viene adoptando medidas de seguridad en zona excavación del muro de contención para el Proyecto ubicado entre las progresivas 5+080 a 5+300, de acuerdo a lo establecido en la norma técnica G.050; situación que genera el riesgo de accidentes de trabajo, que afectarían la vida y la salud de los trabajadores y los moradores aledaños.
